Analýza přístupnosti páteřních komunikací města Úvaly

Vybrané ulice:

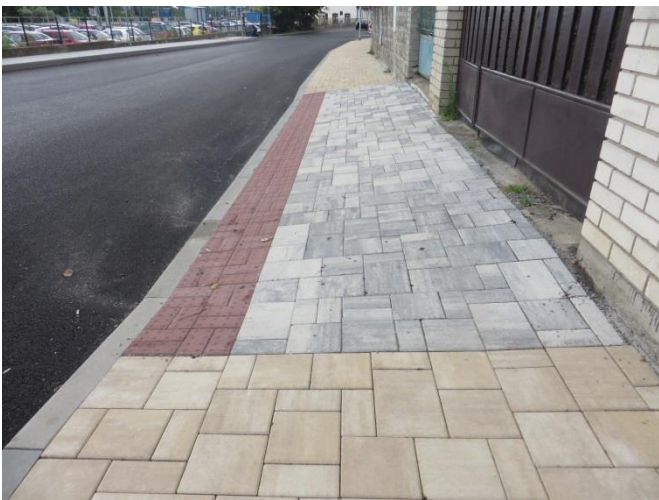
Obr. 1

Nedostatky – mezi ulicemi Kožíškova a Alešova (obr. 1) vytváří vjezdy na soukromé pozemky lokální příčný sklon v délce cca 3 - 5 m (příčný sklon až 12 %), řešení by vyžadovalo výrazné úpravy terénu, většina uživatelů, převážně na mechanickém vozíku však zvládne situaci s doprovodem

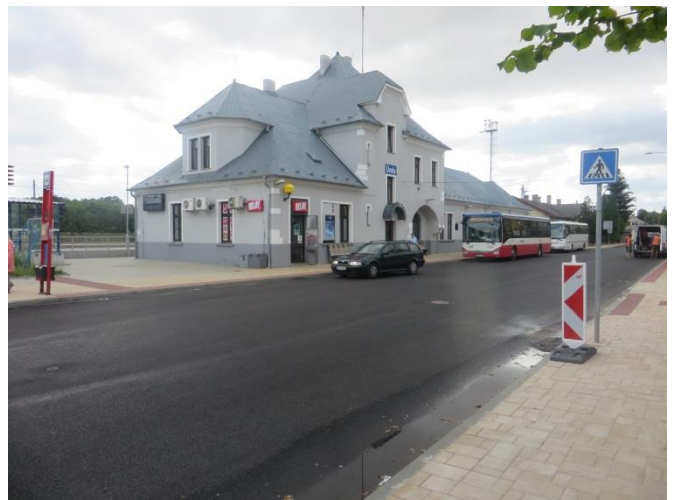
Obr. 2

- u nádražní budovy je na jedné straně zastávka autobusu a na druhé straně snížený obrubník s cedulí přechodu pro chodce včetně dopravní značky i hmatových úprav pro nevidomé – nebezpečné, může navést nevidomého do nechráněné vozovky (obr. 2)

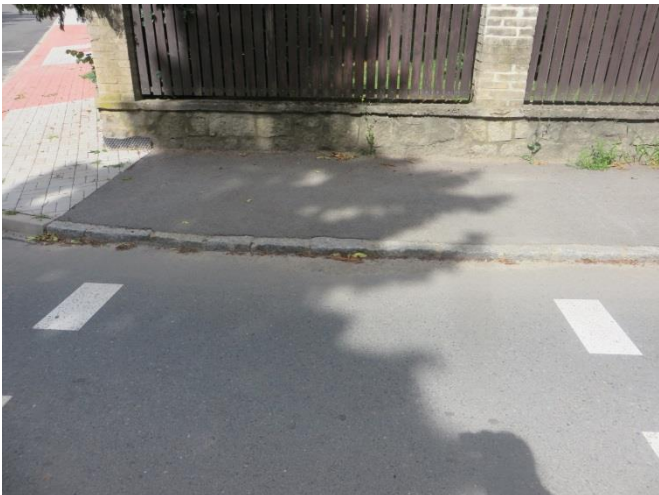
Obr. 3

- Obecně – převážná část komunikace je v hraničním podélném sklonu (až 8 %), kromě úseku mezi ulicemi Denisova a Vydrova tvoří povrch komunikace zvlněná dlažba a velmi hrubý asfalt, převažující šířka komunikace se pohybuje mezi hraniční hodnotou 1300 - 1500 mm s občasným dalším zúžením sloupy veřejného osvětlení
- Nedostatky – místo pro přecházení ve spodní části ulice (u ulice Vydrova) nemá sníženou druhou stranu obrubníku, chybí hmatové úpravy pro nevidomé a slabozraké (obr. 3)
- umístění sloupů veřejného osvětlení na několika místech zužuje průjezd na hraniční hodnoty (800 – 900 mm), může být komplikace pro osoby na větším elektrickém vozíku (obr. 4)
- u některých nájezdů k rodinným domům se objevují krátké (délka cca 400 mm) úseky s výrazným sklonem komunikace (až 20 %), vzhledem k morfologii terénu je úprava obtížně realizovatelná

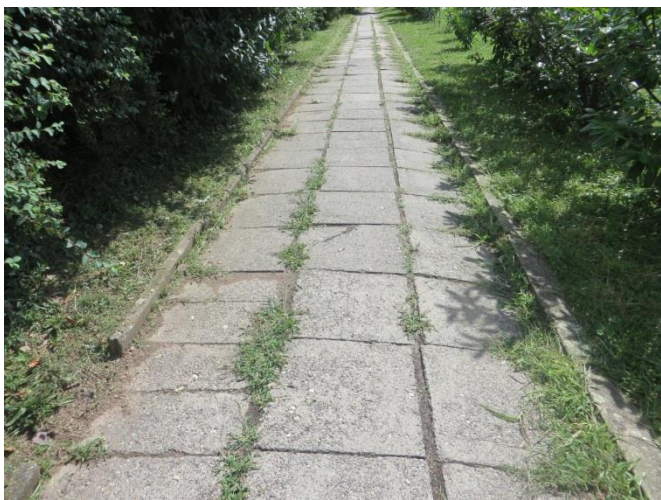
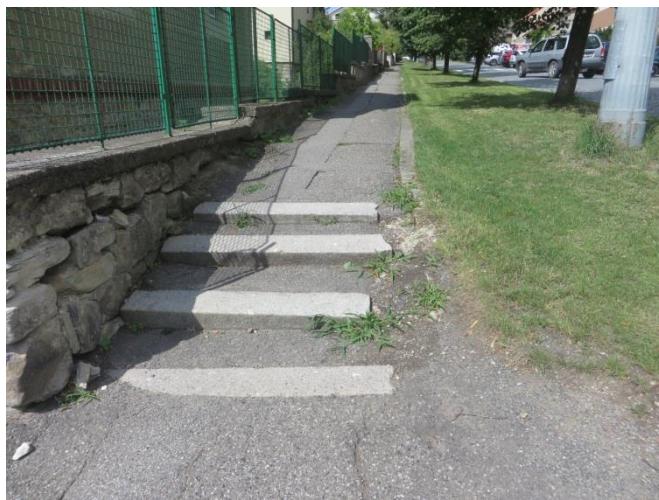
Nedostatky – kvalita povrchu komunikací pro pěší mezi ulicemi Erbenova a Raisova (včetně neupravených přechodů a schodů u ulice Jungmannova) je pro samostatný pohyb osob na vozíku náročný, stav by se měl zlepšit po rekonstrukci (obr. 5, obr. 6)

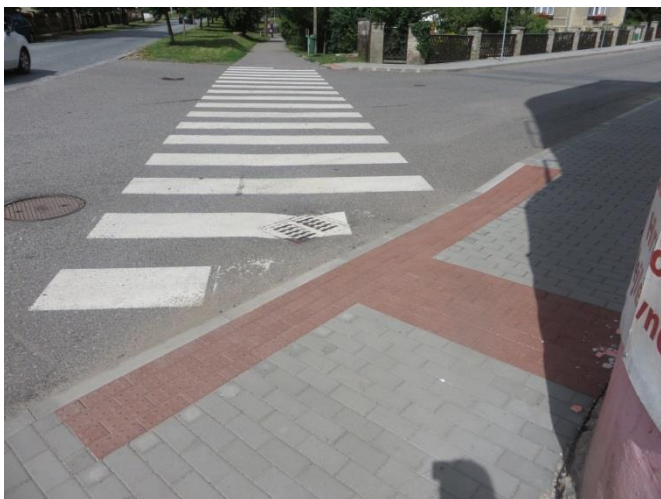
Obr. 7

- přechod u ulice Wolkerova má chybně a velmi nebezpečně provedené hmatové úpravy, signální pás navádí nevidomé a slabozraké chodce přímo do křižovatky mimo přechod, správně má navádět směrem na přechod (obr. 7)

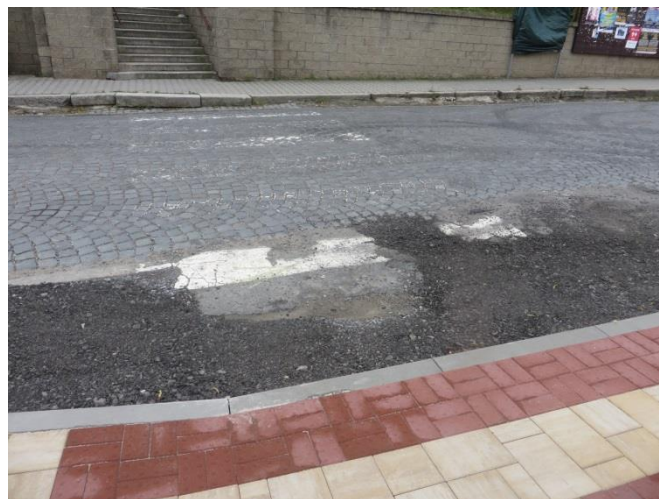
Obr. 8

- přechod pro chodce přes ulici Pražská (před přejezdem kolejového tělesa) nemá upravenou druhou stranu obrubníku (obr. 8), již rekonstruovaná strana přechodu má stále převýšení 50 – 100 mm

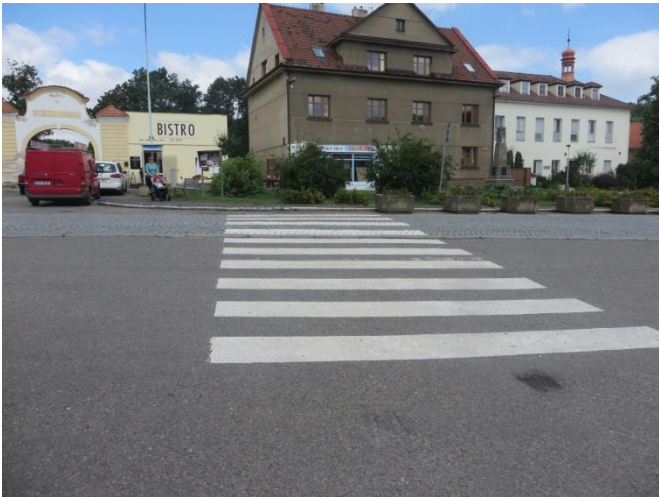
Obr. 11

Obecně – povrch komunikací po obou stranách tvoří převážně kvalitní dlažba v minimálním příčném i podélném sklonu, propojení mezi levou a pravou stranou zajišťuje pouze nedostatečně upravený přechod, druhý přechod se nachází až v napojení na ulici Riegrova

Nedostatky – doporučujeme upravit přechod pro chodce v centrální části náměstí (Obr. 11)

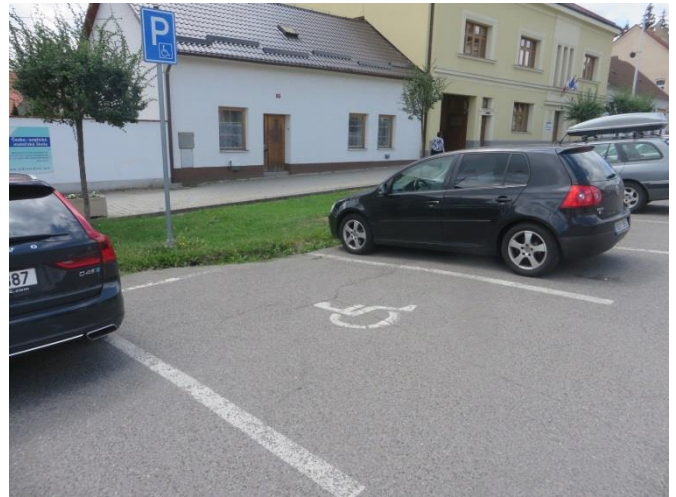
Obr. 12

- upozorňujeme, že vyhrazené parkovací stání na jižní straně náměstí je v obtížném podélném sklonu (až 10 %), což komplikuje samostatné přesuny mezi vozíkem a automobilem (Obr. 12). Max. možný sklon plochy vyhrazeného parkovacího stání jsou 2 %

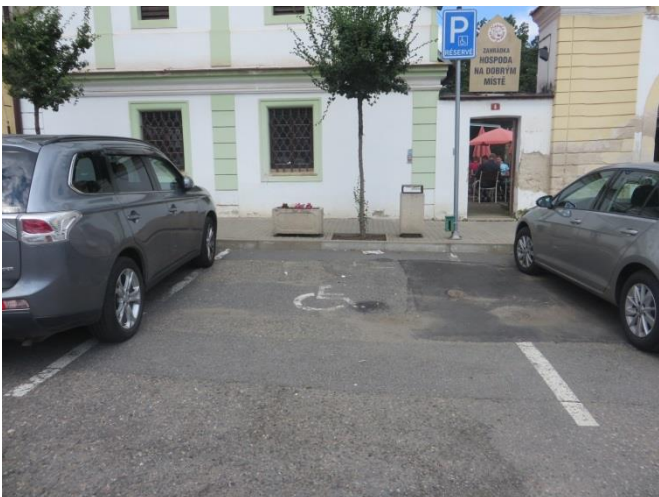
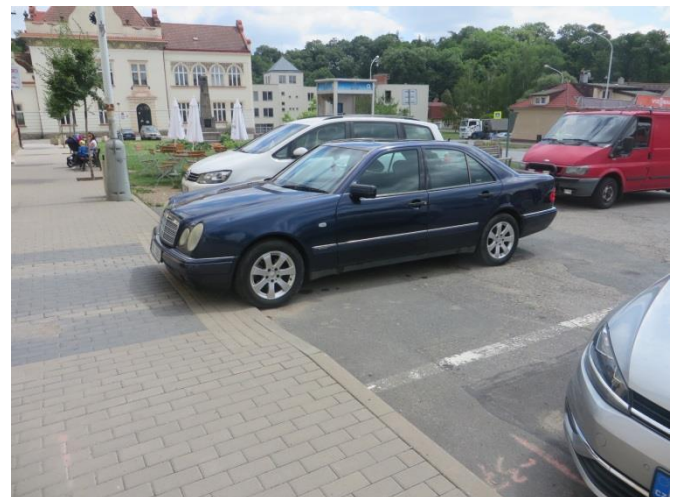
- upozorňujeme, že vyhrazené parkovací stání na severní straně náměstí není doplněno nájezdem na chodník, využitelný je vjezd do dvora, který však je daleko a bývá zablokován parkujícím vozem (Obr. 13, Obr. 14).

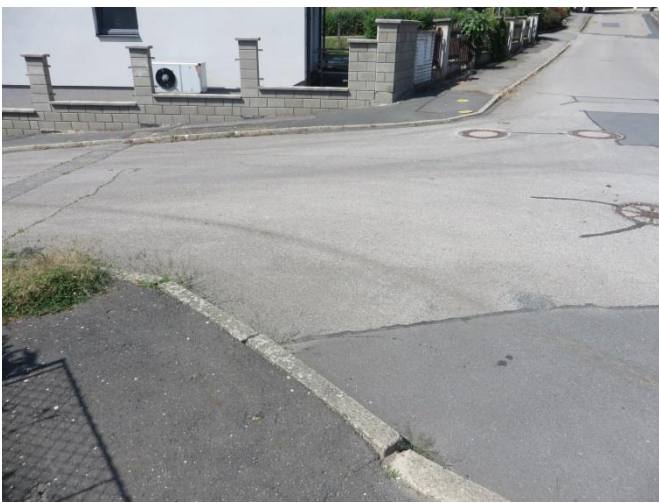
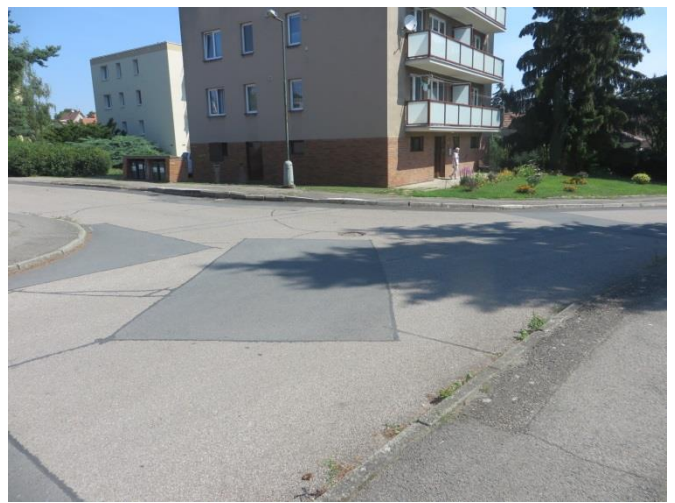
- upozorňujeme na nevyřešené návaznosti u napojení ulice Žižkova, Jungmannova, Raisova, Maroldova (chybí upravené sjezdy u míst pro přecházení – např. Obr. 15, Obr. 16)

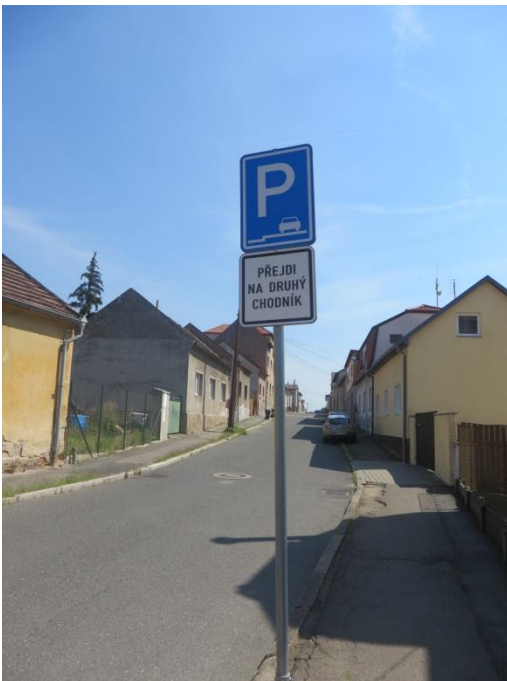
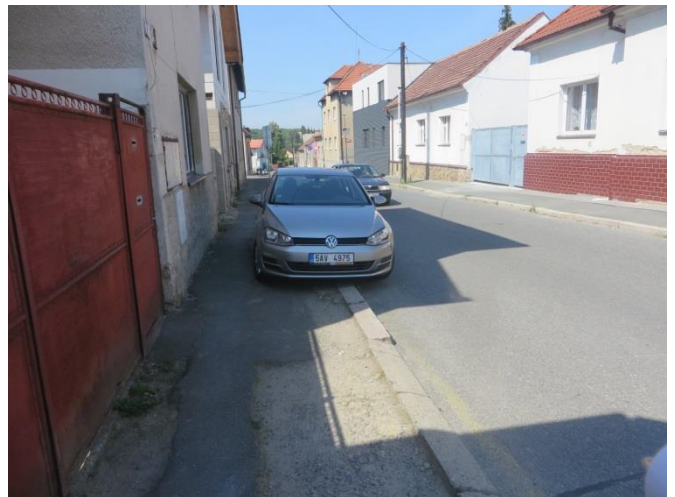
- přechody mezi levou a pravou stranou ulice umožňují pouze strmé sklopené obrubníky v místě vjezdů na pozemky, situaci komplikuje také možnost parkování na chodníku (Obr. 17, Obr. 18)

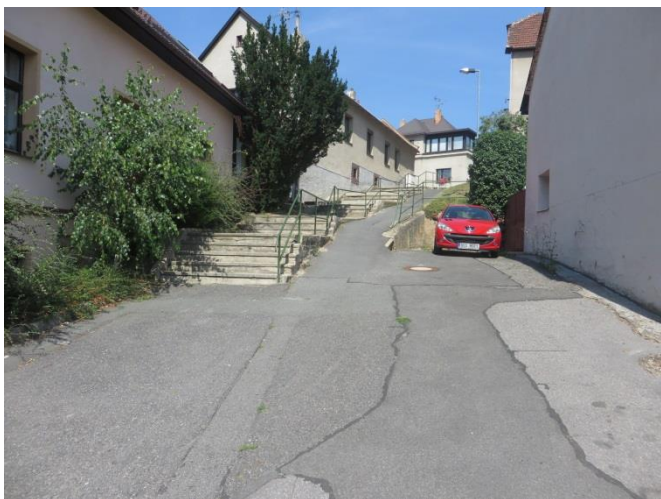
Nedostatky – ulice Preslova slouží jako pěší propojení ulice Komenského v místě silnice, schody jsou kompenzovány komunikací v nevyhovujícím sklonu (15 – 20 %) – Obr. 19

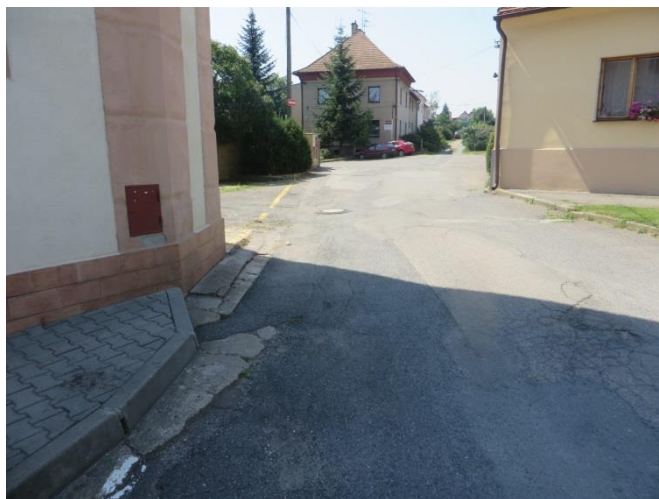
- upozorňujeme, že u napojení ulice Husova není vyřešena vazba na pěší komunikace (snížený obrubník) – Obr. 20

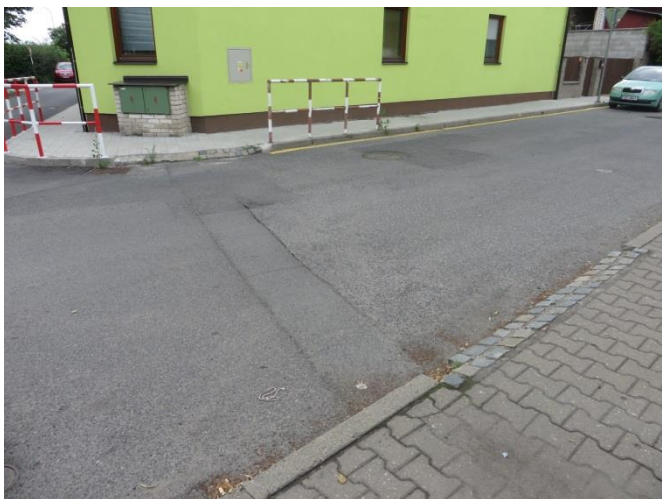
Obr. 21

- Obecně - povrch komunikace tvoří převážně kvalitní zámková dlažba, mezi ulicemi Barákova a Nerudova je chodník v kombinaci podélného (až 6 %) a příčného (až 8 %) sklonu. Většina přechodů a míst pro přecházení není dostatečně upravena
- Nedostatky – u napojení na ulici Pražská je nedostatečně upravený přechod (pouze sklopený obrubník – sklon cca 40 %). Řešení má vliv i na průchodnost ulice Pražská (Obr. 21)
- na křížení s ulicemi Barákova a Prokopa Velikého nejsou dostatečně upravená nároží (pouze sklopený obrubník – chybí hmatové úpravy) a přechod (převýšení cca 60 mm) – Obr. 22, Obr. 23 (křižovatka s ulicí Nerudova popsána u ulice Nerudova)
- mezi ulicemi Barákova a Prokopa Velikého chybí mřížka zakrývající odvodňovací žlab – vzniká horizontální mezera (Obr. 24)

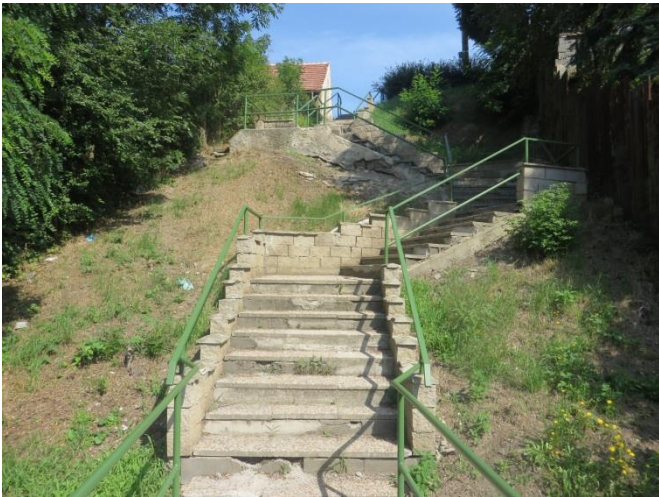
Obr. 25

– ulice Žižkova je zakončena terénním schodištěm (45 schodů), vzhledem k velikosti převýšení není možné řešit v rámci současných prostorových možností bezbariérovou úpravu (Obr. 25).

Současná situace znamená bariérové oddělení části zástavby (ulice U Výmoly, U Kaberny, Dobročovická,...) od zbytku města. Řešení úpravy schodů v ulici Žižkova je vzhledem k převýšení a prostorovému omezení technicky nejméně proveditelné. Nevhodné je také řešit pěší provoz v nepřehledné zatáčce ulice Komenského. Komunikace ve sklonu, které kompenzují schodiště v ulicích Preslova a Hálkova jsou příliš strmé a jsou využitelné pouze se silným doprovodem, nebo rodiči s kočárkem. Doporučujeme provést geodetické zaměření těchto dvou schodišť a přilehlého okolí a následně zadat studii proveditelnosti úpravy těchto dvou míst (pravděpodobněji je ulice Preslova), zda u aspoň jednoho z nich lze dosáhnout na komunikaci sklonu, blížícímu se 8,33 %, případně převýšení překonat systémem ramp se sklonem max. 12,5 % při délce jednoho ramene max. 3000 mm.

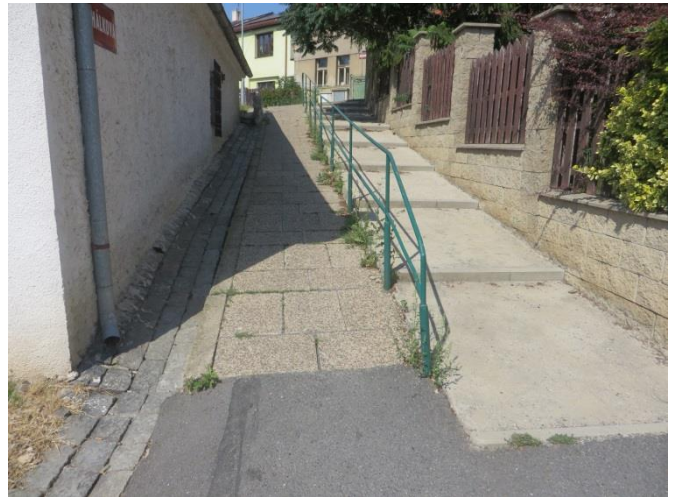
Obr. 26

- v místě napojení ulice Hálkova na ulici Komenského je schodiště, které kompenzuje komunikace v nevyhovujícím sklonu (15 – 20 %). Povrch komunikace tvoří hrubá velkoformátová dlažba (Obr. 26).

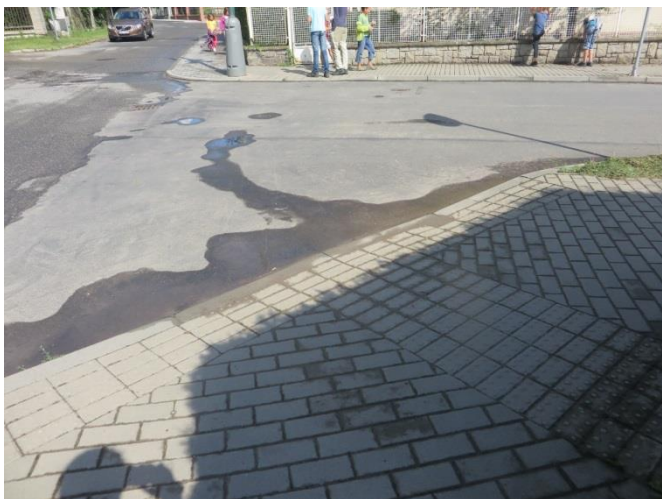
Obr. 27

- Obecně - povrch komunikace tvoří převážně kvalitní dlažba s minimálními sklony, většina přechodů a míst pro přecházení není dostatečně upravena
- Nedostatky – u napojení ulice 28. října je nebezpečně provedena hmatová úprava – signální pás v místě pro přecházení navádí nevidomé mimo místo pro přecházení do křižovatky (Obr. 27)
- před budovou pošty, resp. před rampou k budově pošty je snížena jen jedna strana chodníku, není možné bezbariérově komfortně přejít na druhou (Obr. 28)
