**Žádost o poskytnutí informací dle zákona č. 106/1999 Sb. O svobodném přístupu k informacím (dále jen zákon)**

**Poskytnutí informací podle § 14 odst. 5 písm. d) zákona č. 106/1999 Sb. O svobodném přístupu k informacím, ve znění pozdějších předpisů**

### - Kamerový průzkum kanalizace -

## PROTOKOL Z KAMEROVÉ PROHLÍDKY N° 2013/047

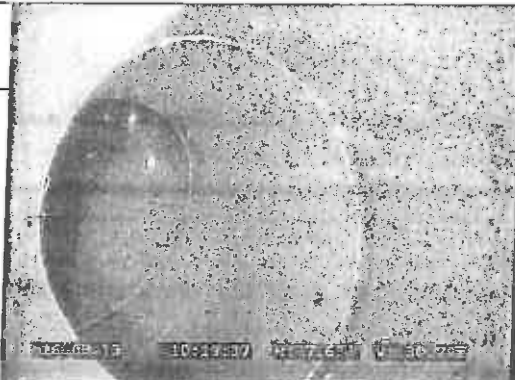
| VZDÁLENOST : 30.79 m | FOTOGRAFIE : 38 | VIDEO : 00:04:51 | |

| POZNÁMKY :<br>BCAAA - Napojení kanalizační přípojky odbočkou - Otevřené | | | |

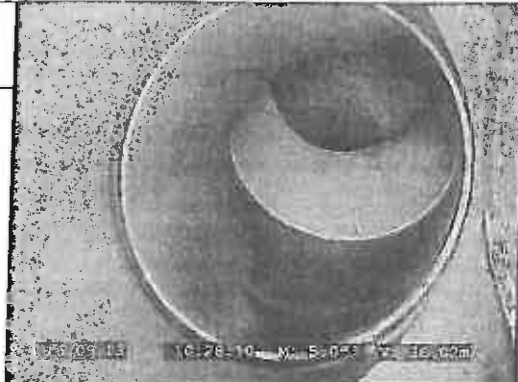
| VZDÁLENOST : 36.02 m | FOTOGRAFIE : 40 | VIDEO : 00:09:21 | |

| POZNÁMKY :<br>BCAAA - Napojení kanalizační přípojky odbočkou - Otevřené | | | |
