**DODATEK Č. 4  
K PLÁNOVACÍ SMLOUVĚ  
pro ul. Arnoštova č.p. 374**

## VYJÁDŘENÍ KE STAVU OBJEKTU Arnoštova 374

konstrukční část

**1. VYJÁDŘENÍ K STAVU OBJEKTU ARNOŠTOVA 374, ÚVALY**

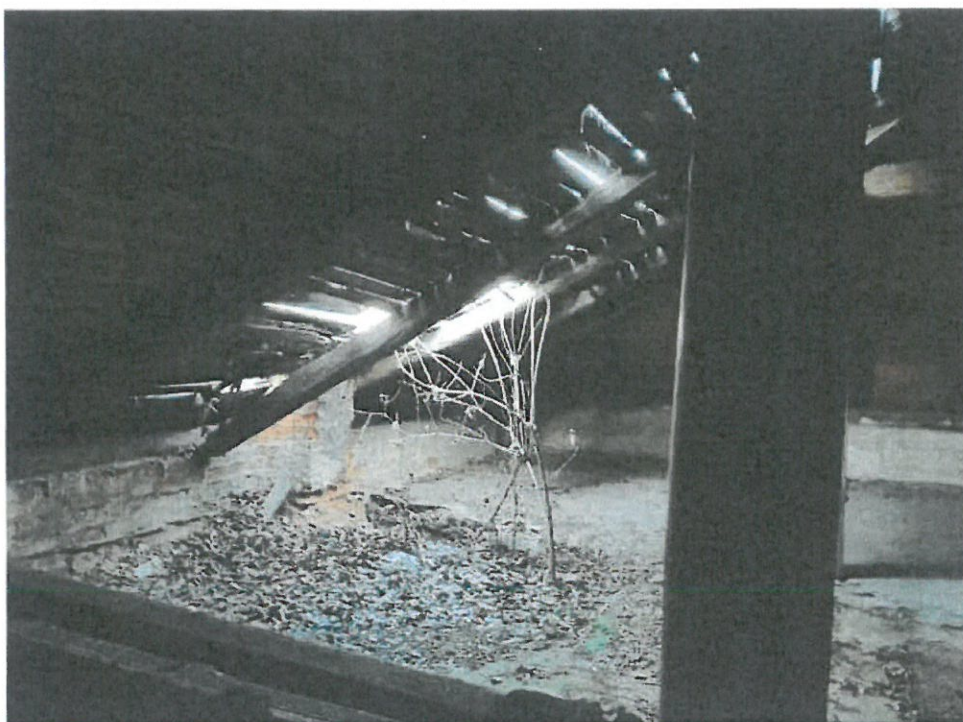
Objekt je celkově v havarijním stavu. Na stavu objektu se podepsalo několik faktorů. Dlouhodobé nevyužívání objektu, klimatické působení mrazu a zatýkání a neřízená demolice osob nezákonně vstupujících na pozemek. Ve střeše je velký otvor, kterým dlouhodobě zatýkalo. Na následujících fotografiích je patrná pravděpodobně lignivorní hniloba dřevěných krovu a stropů nad 1NP a 2NP.

1-V objektu je narušen střešní plášť. Do objektu dlouhodobě zatéká. Vlivem zatékání došlo nejen k degradaci krovu.

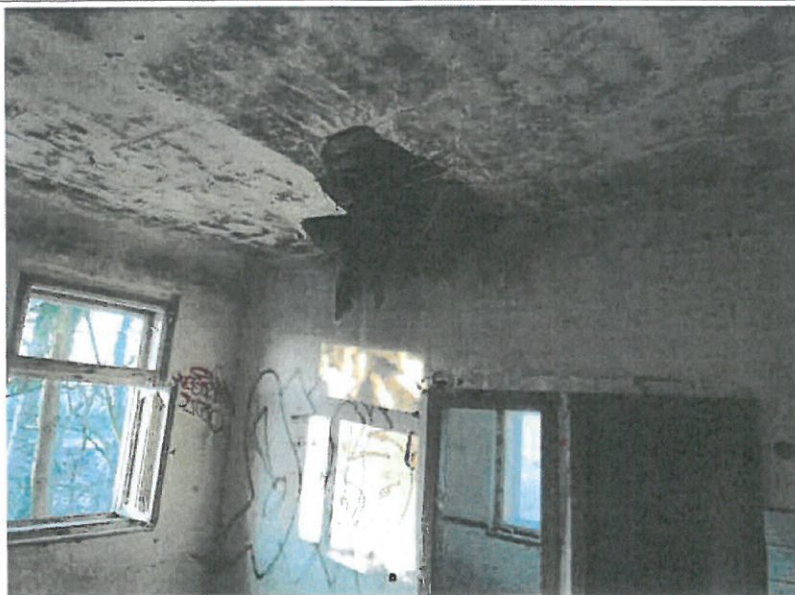
2-V objektu je narušen střešní plášť. Do objektu dlouhodobě zatéká. Vlivem zatékání došlo k hnilobné degradaci dřevěných polospalných stropních konstrukcí. Pro celkovou statiku nadzemních podlaží je neřízená nelegální demolice od osob nezákonně se pohybujících v objektu.

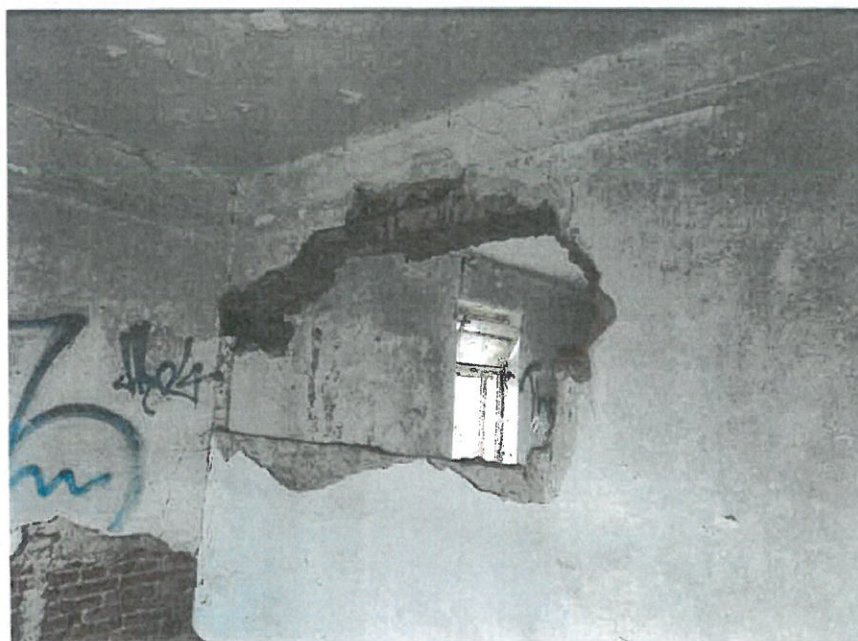
3-Na fotce je patrné divoké vybourání průvlaku v střední nosné zdi v 1NP. Tím došlo k potrhání zdiva nad 1NP po celé výšce objektu.

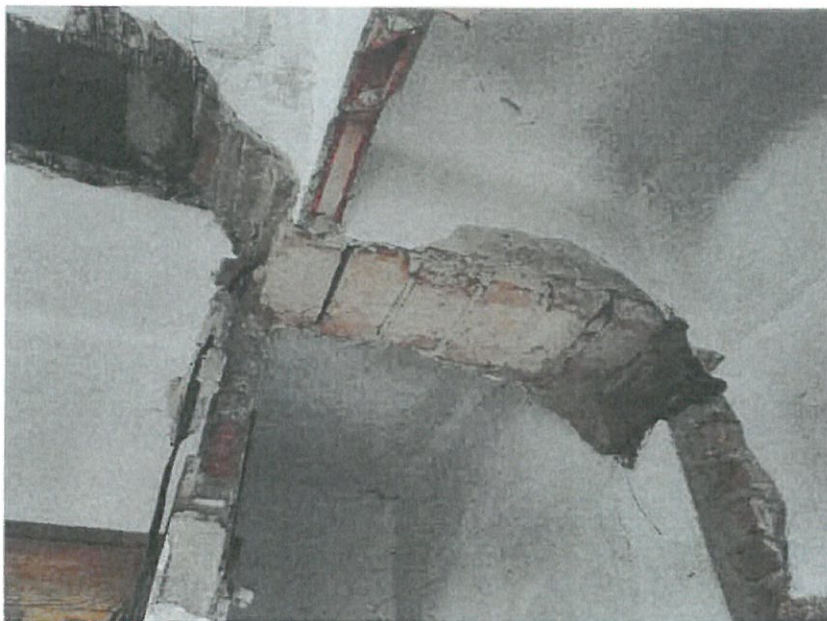
4-V druhé půlce objektu je rovněž patrné neodborné vyjmutí ocelových vodorovných nosných konstrukcí a lokálního narušení zdiva.

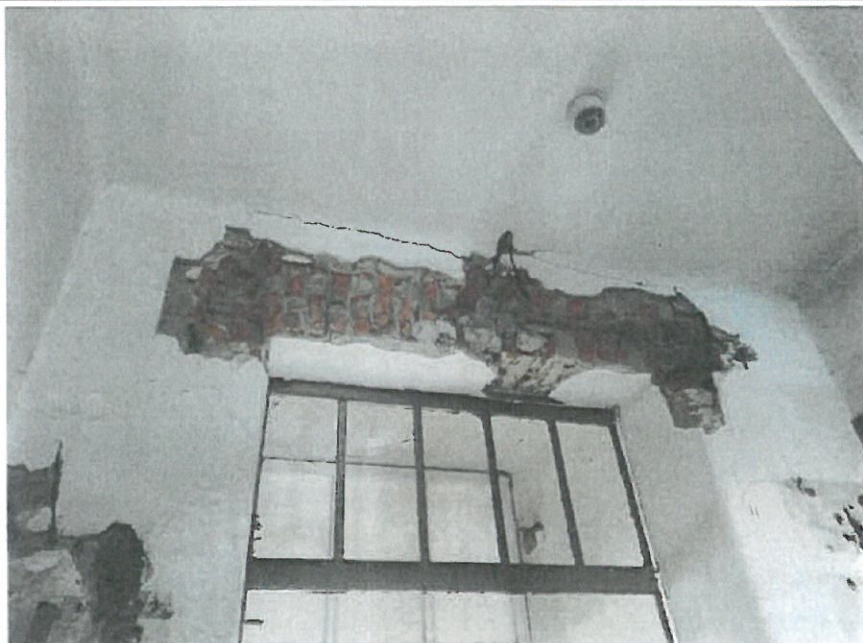
5-Částečná demolice nadokenního překladu

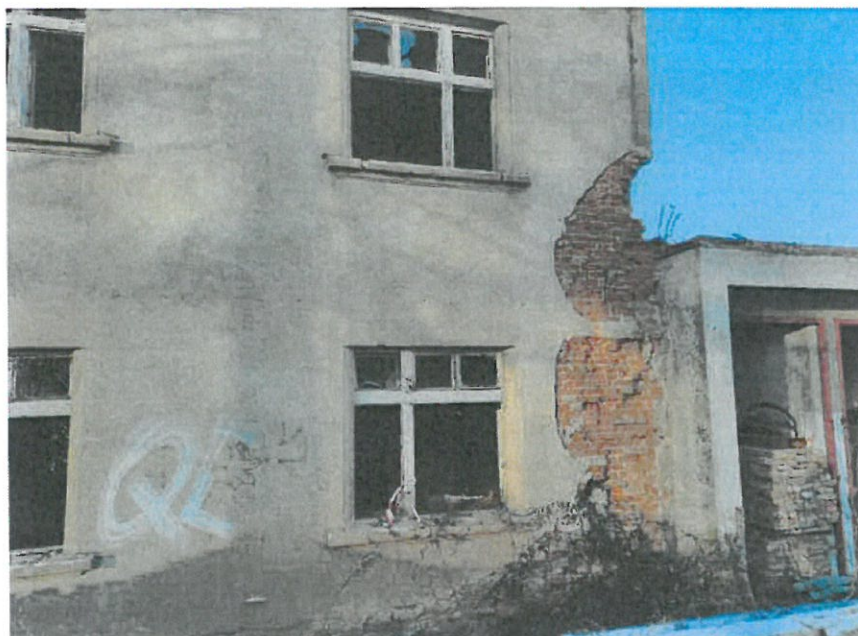
6- na snímku je patrná degradace zdiva

Takto vandaly poškozená nadzemní podlaží spolu s vlhkostí zdiva hniloby stropů nedává možnost provést ekonomicky rozumnou a z hlediska provádění bezpečnou rekonstrukci

Soubor výše zmíněných poruch je dohromady na tolik závažný, že hodnotím rekonstrukci jako nebezpečnou a nevhodnou a jednoznačně doporučuji demolici celého objektu.

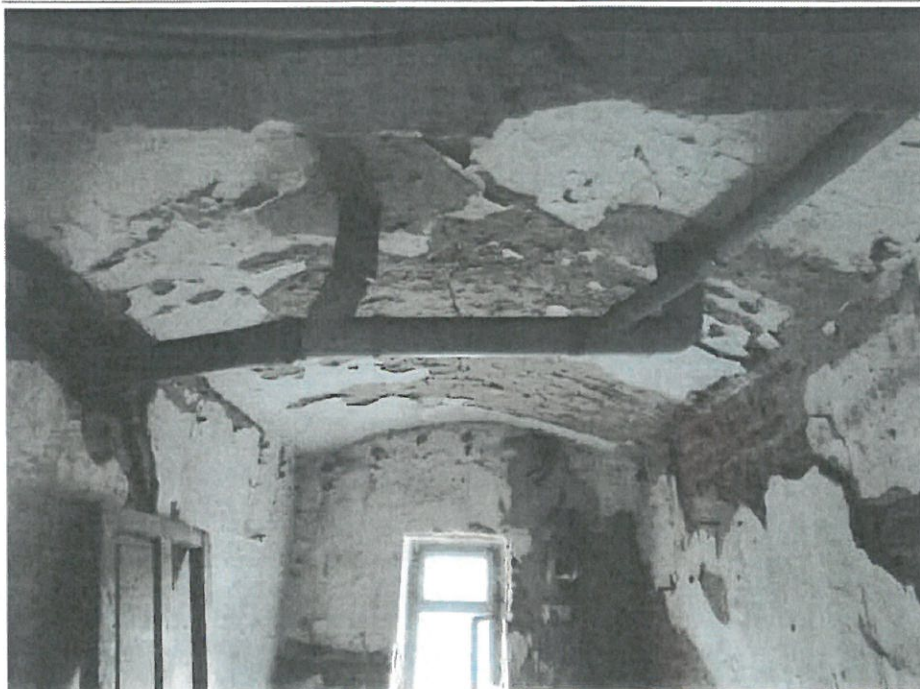
Už jen pro dokreslení fotografie poruchy klenby

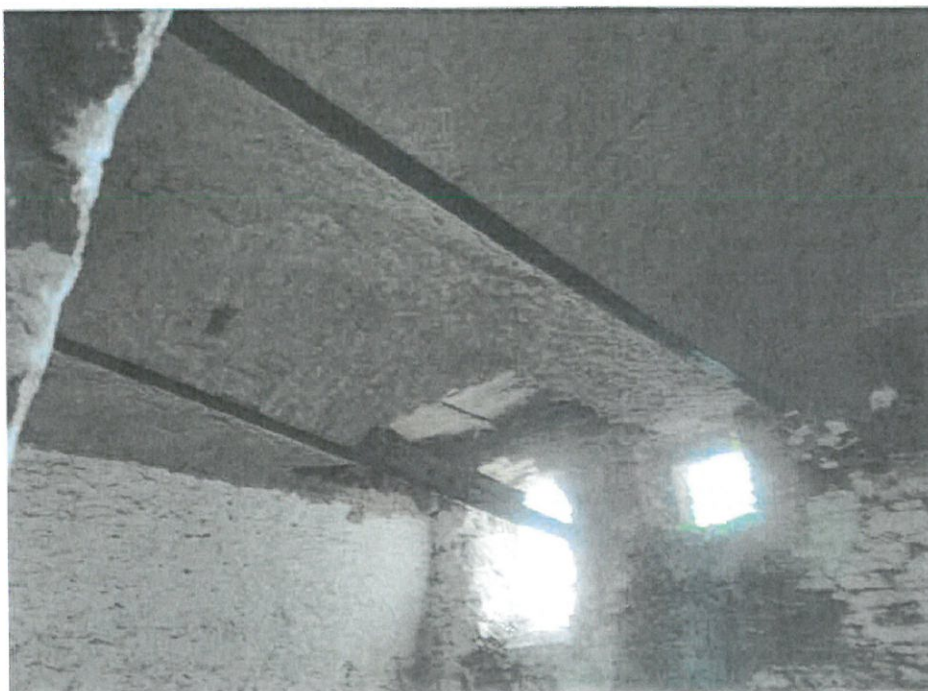
Opět pravděpodobný pokus o demolici od vandalů.

V současném stavu stěn a absenci nosných průvlaků a překladů navíc nelze stoprocentně zajistit bezpečí lidí při práci na staveništi. Demolice musí být provedena strojně a etapově.
