## VYJÁDŘENÍ KE STAVU OBJEKTU Arnoštova 374

konstrukční část

p.č.252/7, k.ú.Úvaly

**1. VYJÁDŘENÍ K STAVU OBJEKTU ARNOŠTOVA 374, ÚVALY**

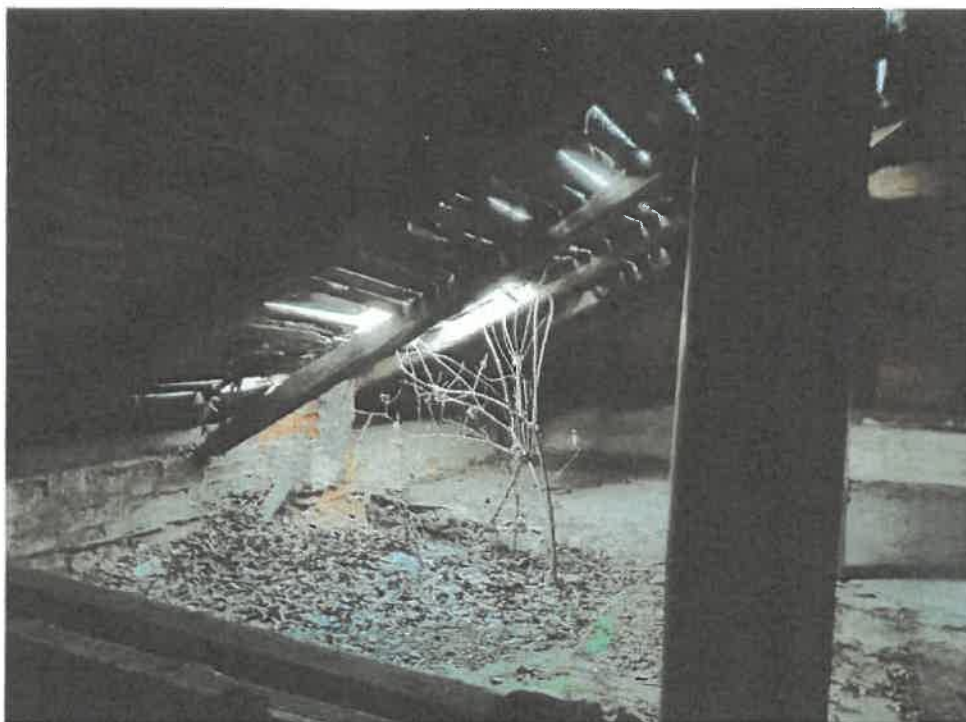
Objekt je celkově v havarijním stavu. Na stavu objektu se podepsalo několik faktorů. Dlouhodobé nevyužívání objektu, klimatické působení mrazu a zatýkání a neřízená demolice osob nezákonně vstupujících na pozemek. Ve střeše je velký otvor, kterým dlouhodobě zatýkalo. Na následujících fotografiích je patrná pravděpodobně lignivorní hniloba dřevěných krovu a stropů nad 1NP a 2NP.

1-V objektu je narušen střešní plášť. Do objektu dlouhodobě zatéká. Vlivem zatékání došlo nejen k degradaci krovu.

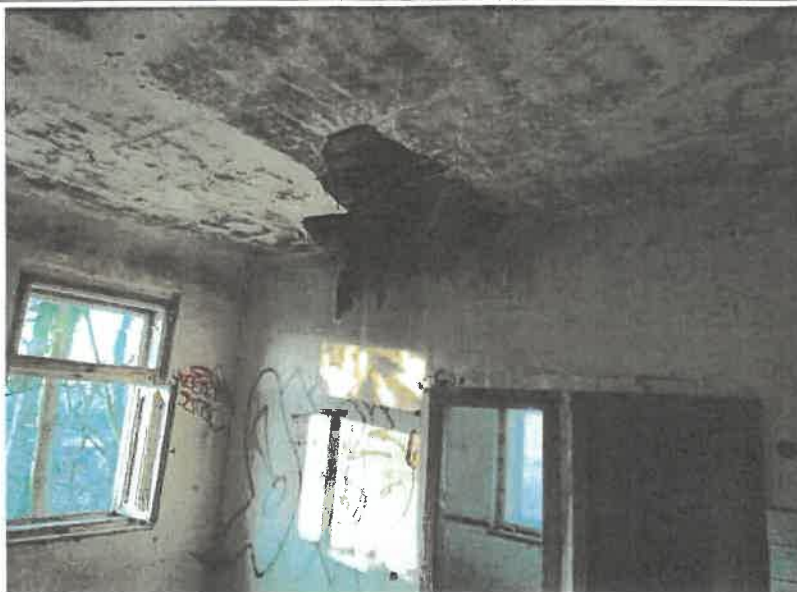
2-V objektu je narušen střešní plášť. Do objektu dlouhodobě zatéká. Vlivem zatékání došlo hnilobné degradaci dřevěných polospalných stropních konstrukcí. Pro celkovou statiku nadzemních podlaží je neřízená nelegální demolice od osob nezákonně se pohybujících v objektu.

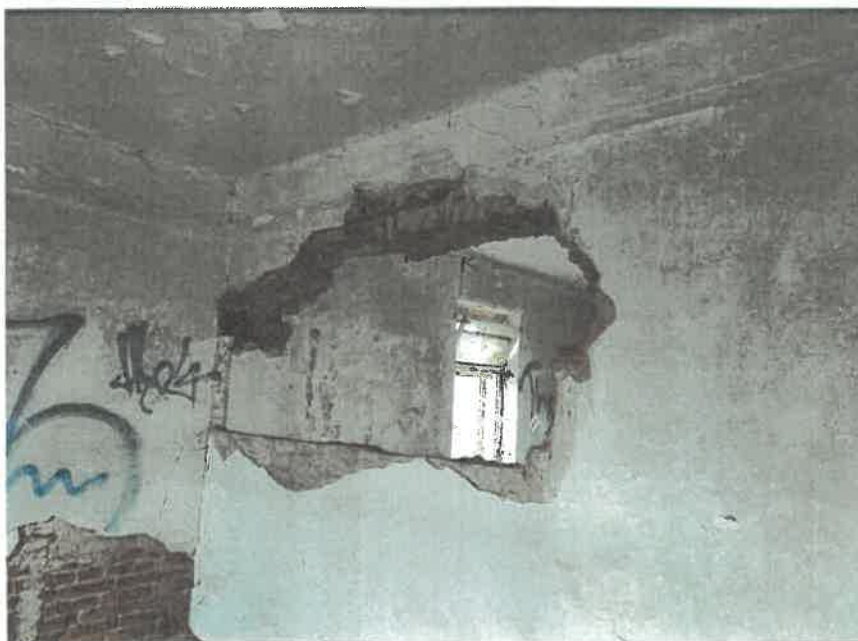
3-Na fotce je patrné divoké vybourání průvlaku v střední nosné zdi v 1NP. Tím došlo potrhání zdiva nad 1NP po celé výšce objektu.

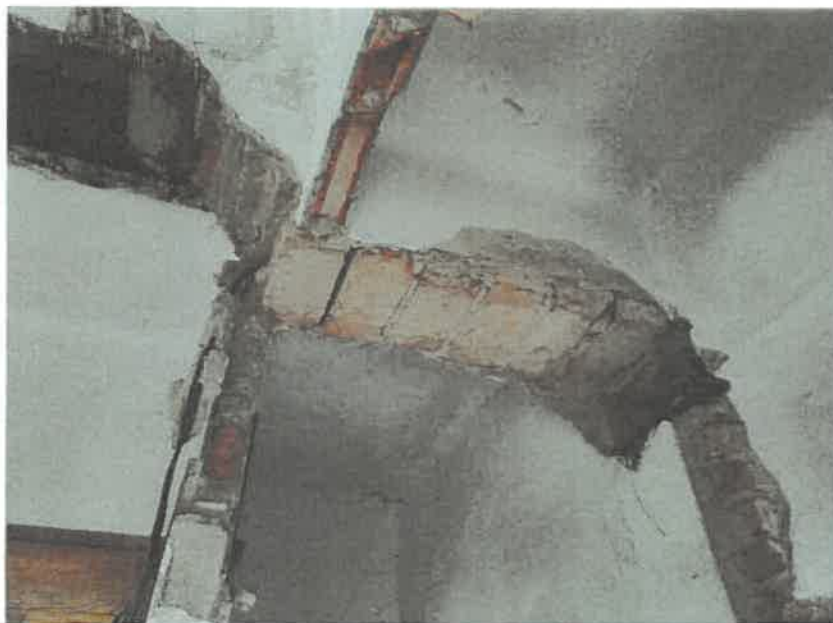
4-V druhé půlce objektu je rovněž patrné neodborné vyjmutí ocelových vodorovných nosných konstrukcí a lokálního narušení zdiva.

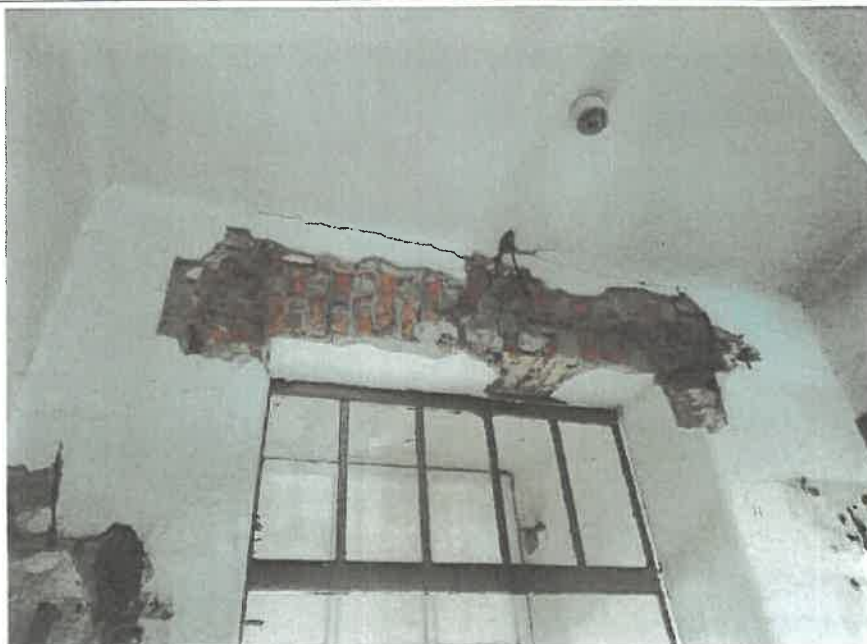
5-Částečná demolice nadokenního překladu

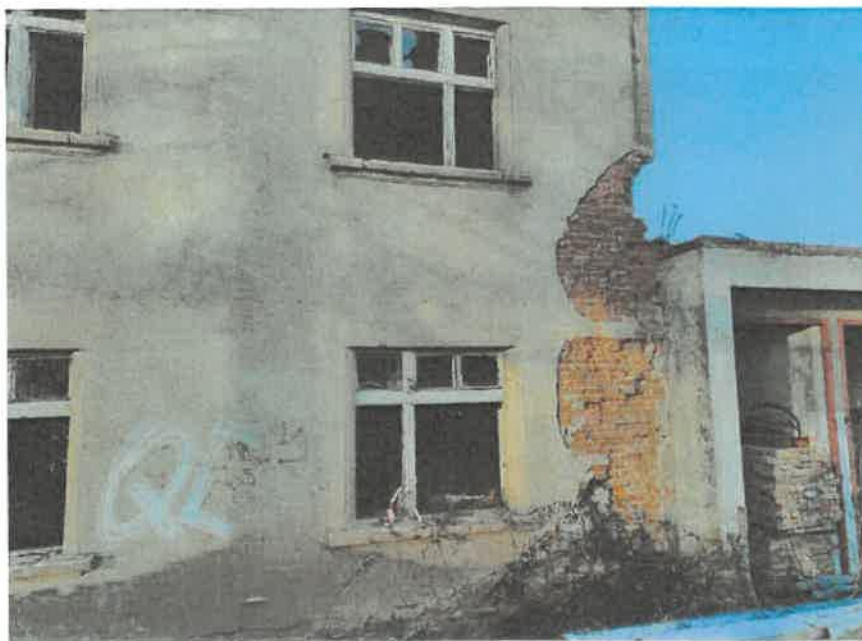
6- na snímku je patrná degradace zdiva

Takto vandaly poškozená nadzemní podlaží spolu s vlhkostí zdiva hniloby stropů nedává možnost provést ekonomicky rozumnou a z hlediska provádění bezpečnou rekonstrukci

Soubor výře zmíněných poruch je dohromady na tolik závažný, že hodnotím rekonstrukci jako nebezpečnou a nevhodnou a jednoznačně doporučuji demolici celého objektu.

V současném stavu stěn a absenci nosných průvlaků a překladů navíc nelze stoprocentně zajistit bezpečí lidí při práci na staveništi. Demolice musí být provedena strojně a etapově.

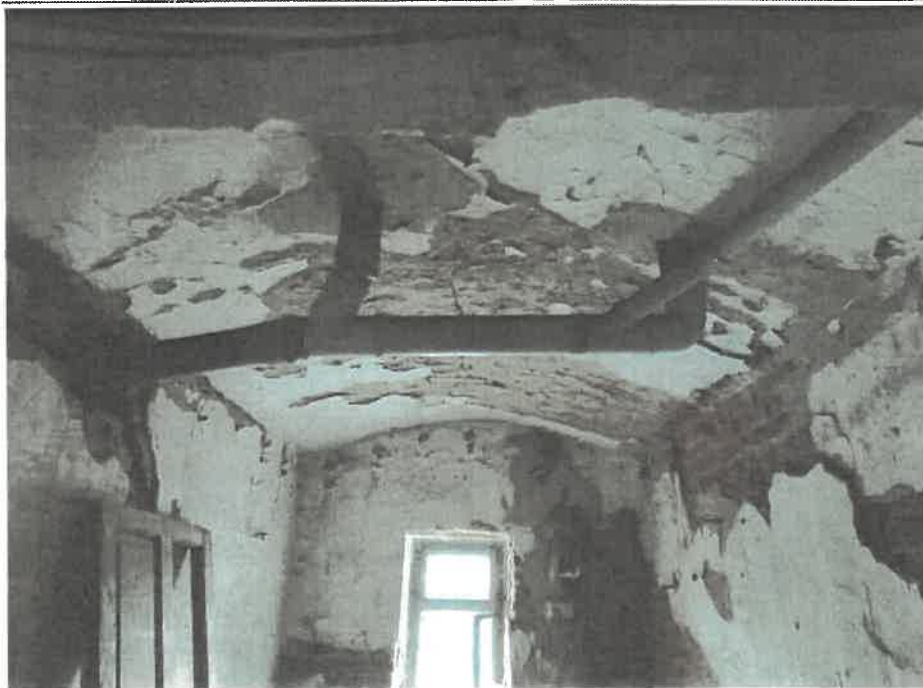
Už jen pro dokreslení fotografie poruchy klenby

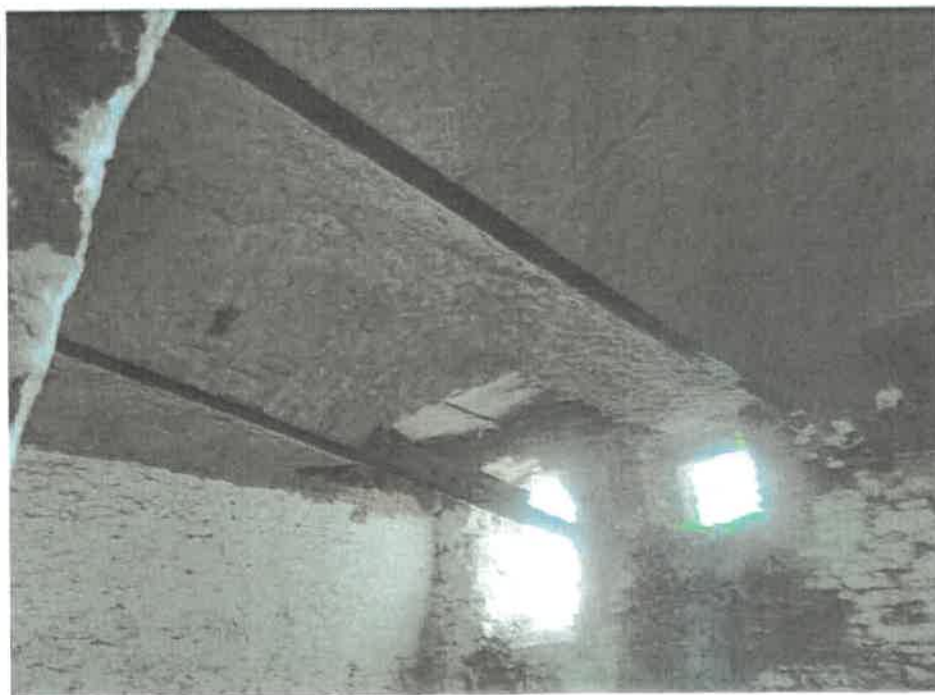
Opět pravděpodobný pokus o demolici od vandalů.
