ZHODNOCENÍ TECHNICKÉHO STAVU KOUPALIŠTĚ

Zadavatel: Obec Úvaly, Pražská 276, 250 82 Úvaly

Datum: prosinec 2013

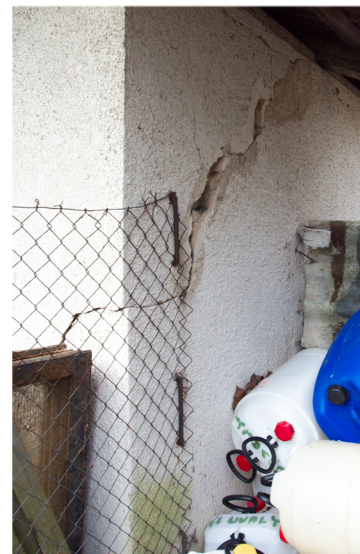
Koupalištěm prošlo též několik povodní, které se odrazily na stavu budov směrem k potoku. Naprosto významně se vodní živel podepsal na technickém stavu objektu úpravny vody. Úpravna vody je podemletá a části budovy nestejněměrně klesají. Proto jsou všechny nosné stěny popraskané a v některých prasklinách je patrný posun části budovy. Současná zemina je vlhká a může v zimním období promrznout. Může dojít k promrznutí základové spáry a tím k dalším pohybům nosné konstrukce stavby. Současný nestabilní stav budovy může kdykoliv způsobit zhroucení stavby. Destrukce budovy je patrná i na podlaze v místě filtrů a za nimi. Nestejněměrné výdutě a naopak propady podlahy mohou vychýlit ze stabilizované polohy i nádoby filtrů o hmotnosti několik tun, jejichž pád by staticky narušený objekt zcela zničil.

Popraskané stěny úpravny vody

Podle našeho mínění, je technický stav strojovny úpravny vody neudržitelný, polohově a prostorově zcela nevyhovující, nesplňující základní funkce a doporučujeme jeho zcela novou přestavbu na vhodnějším místě a odpovídajících rozměrech.

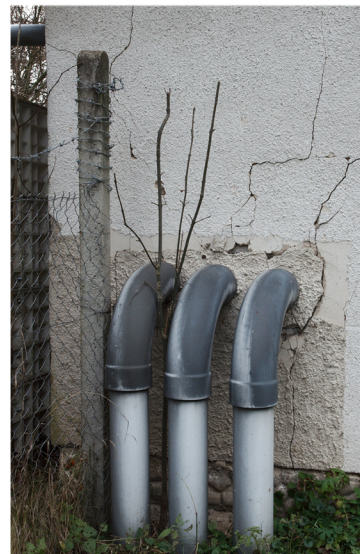
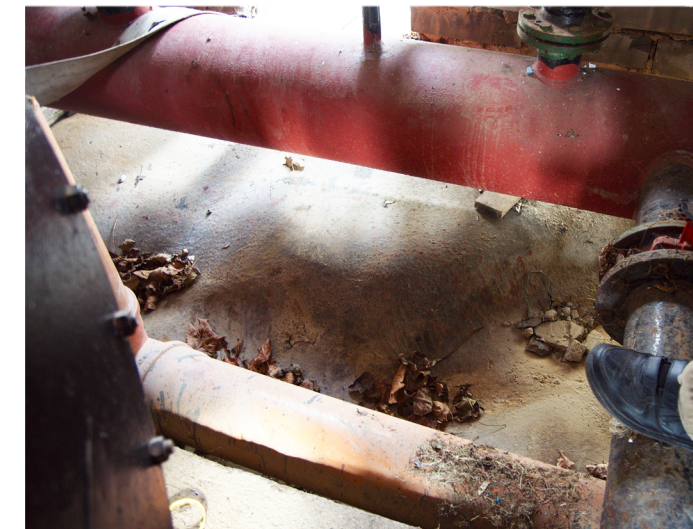
z bazénové cirkulace. Unikající vody kromě předchozích povodní může mít vliv i na borcení podlahy ve strojově úpravny vody.

Vyboulená podlaha úpravny vody

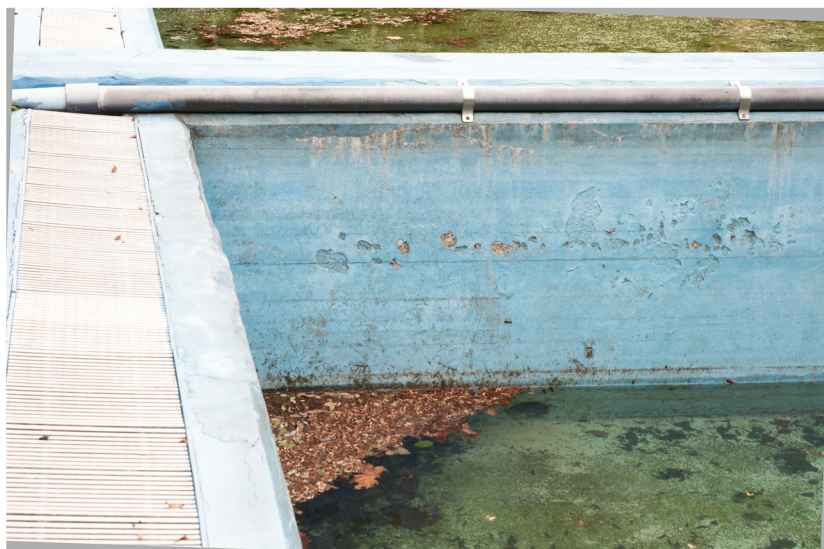
Poničené stěny bazénů

Trhliny bazénové konstrukce je nutné vyspravit a poté by byl na bazénovou vanu včetně žlábků nanesen nový povrch - například alifatická polyurea, která zajistí dlouhodobě (na několik let) nepropustnost vany.

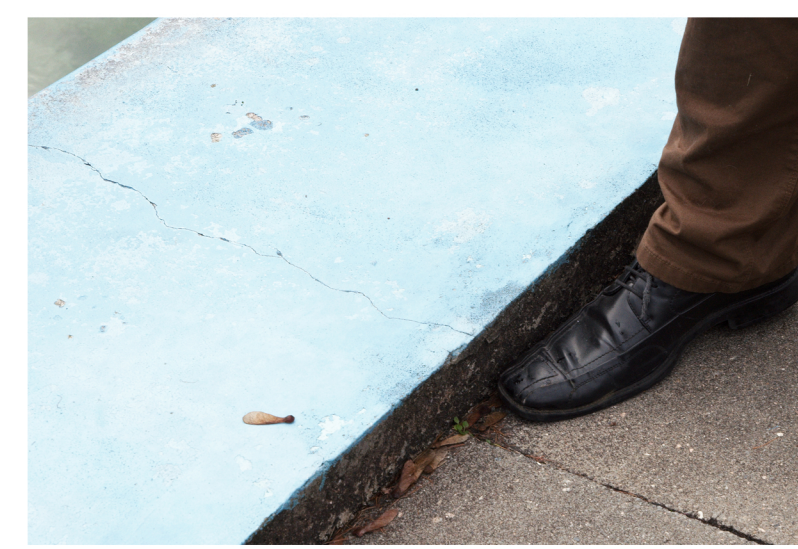
Spadlá hrana ochozu

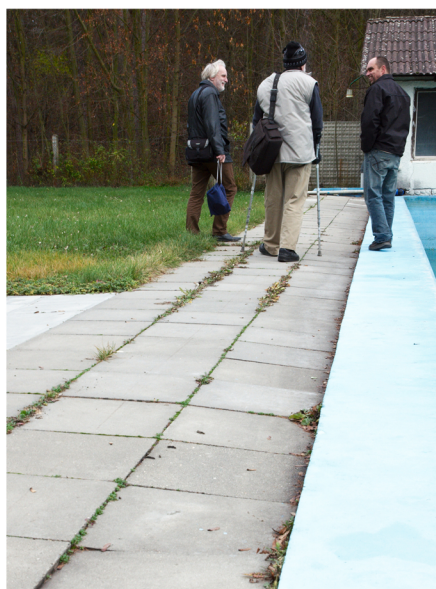
Snížené ochozy

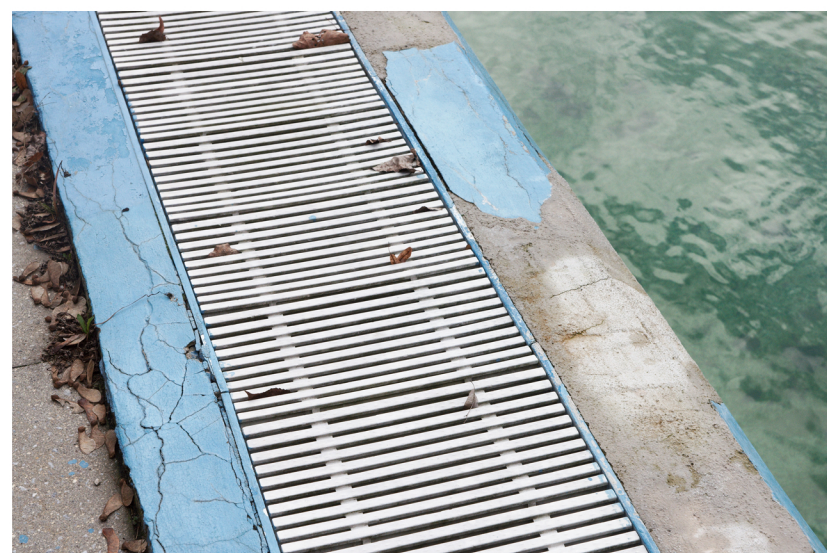
Popraskané hrany horní plochy žlábků

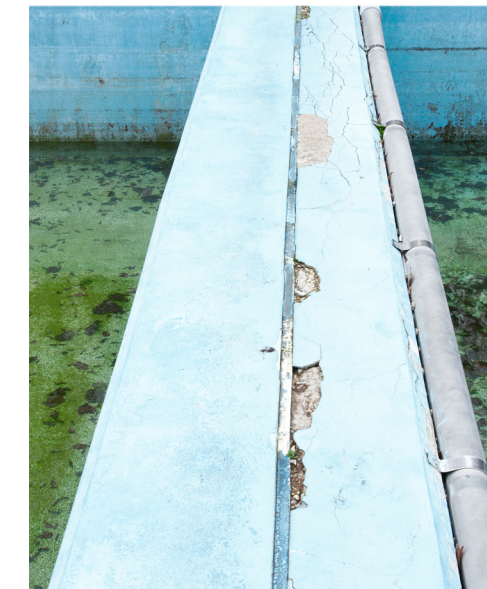
Popraskaná hrana mezi bazény

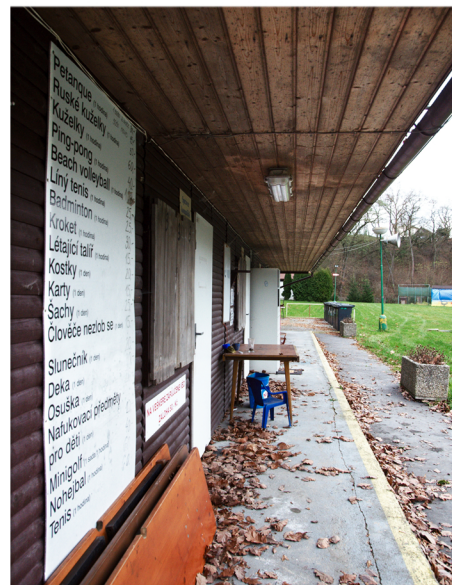
Provozní objekt – přízemní konstrukce bez zateplení tvořená jednoduchými panelovými prvky. Střechu má vytvořenou z eternitových desek. Hydroizolační schopnosti střechy s věkem ubývají a do objektu stále více zatéká. To způsobuje navlhnutí podhledových desek a jejich kroucení. Zároveň tento podhled plesniví. Vlhkost proniká do objektu z neřízeného samovolného zásyvu zeminou ze zadní strany objektu (směrem od lesa). Vlhkost je hlavní degradující činitel na stav objektu a i na zde uskladněné věci.

Boční pohled na provozní objekt

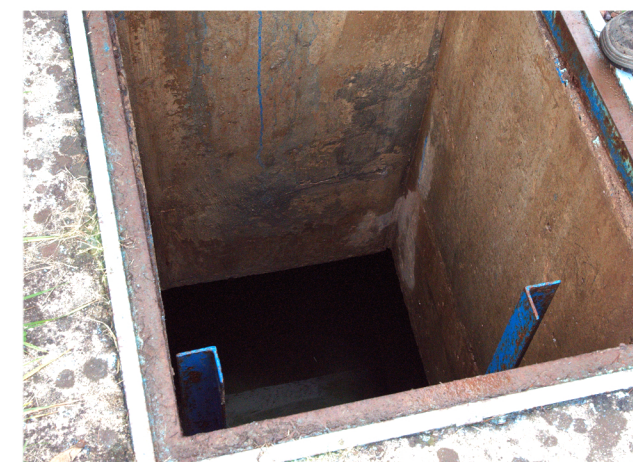
Železobetonová podzemní jímka zajišťující možnost vypuštění bazénů. Nachází se západně od objektu strojovny úpravny vody a vedou do ní potrubí z bazénů pro možnost vypuštění a odvodnění bazénových van. Vypouštěcí šachta je v současné době obtížně použitelná. Je zaplavená vodou a tím je zamezen přístup k vypouštěcím ventilům. S tím souvisí i stav, kdy veškeré ocelové konstrukce a konstrukce ventilů jsou zkorodované. Z důvodu zaplavenosti šachty nebylo možné funkčnost uzávěrů prověřit. Lze ale předpokládat, že stav trvalého zaplavení významně snižuje funkční životnost veškerého vstrojení šachty.

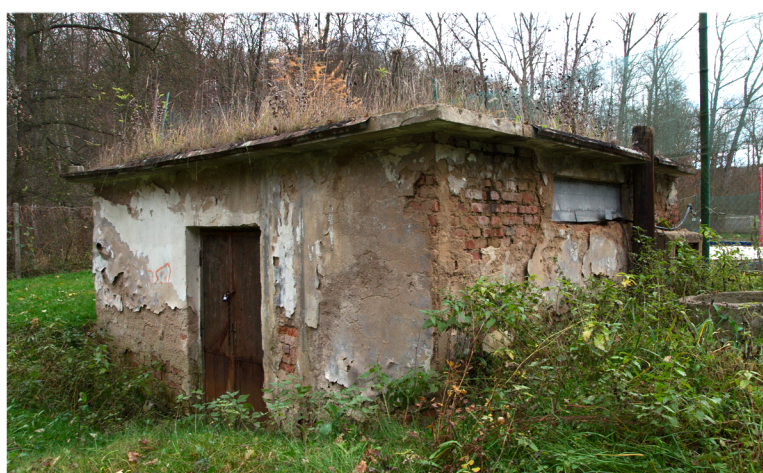
Objekt studny patří mezi nejhorší objekty v areálu s vysokým stupněm devastace. Stěny budovy jsou provlhlé, plesnivé a z velké části bez omítky. Stropní konstrukce je železobetonová, výztuž již někde vystupuje napovrch a je patrná značná koroze, která má vliv na únosnost jednotlivých ocelových profilů. Ocelové dveře jsou komplet zrezlé. Voda ze studně není využívána pro její špatný stav kvality vody (vysoký obsah manganu a železa).

Pohled na objekt studny

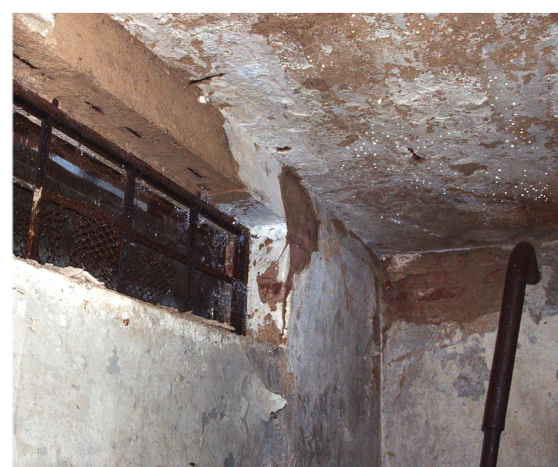
Vnitřní stěna a strop studního objektu

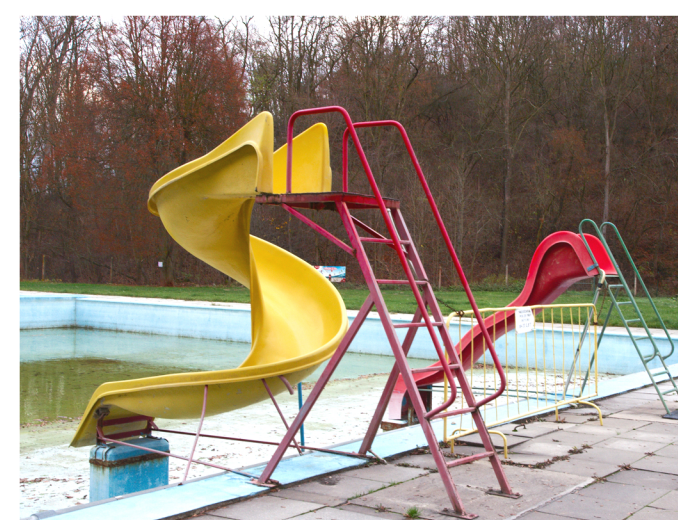
Laminátové konstrukce dětských skluzavek odpovídá svému věku a vyžaduje pouze drobné opravy. V horším stavu jsou ocelové nosné konstrukce těchto skluzavek, zvláště u nástupu na žlutou skluzavku a v části kde je konstrukce nejbliže vodní hladině.

Dětské skluzavky

Dětské skluzavky jsou jedna z mála atrakcí která je v bazénech umístěná a proto doporučujeme skluzavky zachovat. Na laminátových konstrukcích je potřeba provést pouze několik drobných oprav. Ocelová konstrukce která je napadená korozi bude částečně vyměněna a částečně odrezána a ošetřena kvalitní protikorozi ochranou. Pokud by byl bazén opatřen nástřikem polyuretu pak je možné i ocelovou konstrukci tímto způsobem ošetřit.

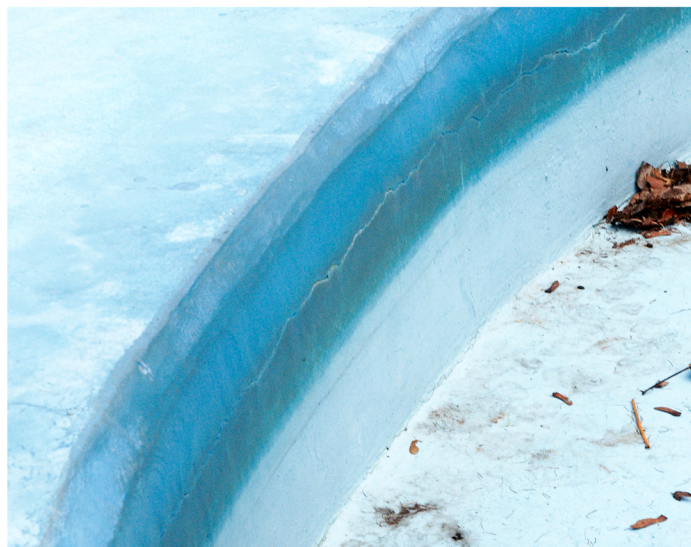
Oba dětské bazény neodpovídají Vyhlášce 238/2011 Sb. Konstrukce většího kruhového bazénu je železobetonová s jedním hladinovým sběračem – skimmerem. V celém obvodu je trhlina, která ukazuje na místo, kde byla železobetonová konstrukce nabetonována. Menší dětský bazén je pouhá vana svařená z polypropylenu bez cirkulace vody.

Prasklá hrana dětského bazénu

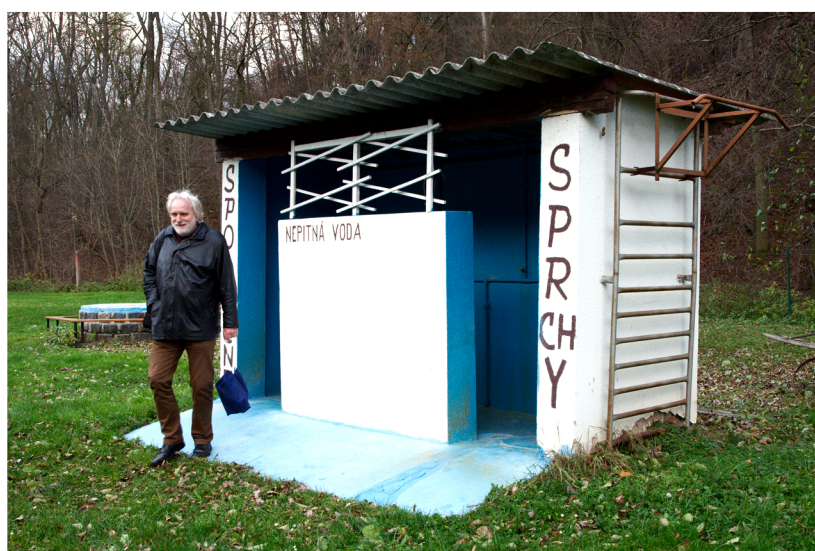
Ze stavebně statického hlediska je objekt sprch v dezolátním stavu, konstrukce podlahy a stěn jsou popraskané a pokroucené, objekt svým řešením nespĺňuje účel, který by měl na koupališti vykonávat.

Venkovní pohled na objekt sprch

Stávající objekt sprch doporučujeme demolovat a vystavět nové sprchy v sousedství objektu se sociálním zařízením. Umístění sprch a WC do stejného prostoru má logiku dispozičního řešení areálu. Toto umístění je vhodné i vzhledem ke vzdálenosti strojovny úpravní vody, kde bude osazena AT stanice pro sprchy. Vzdálenost od vstupu do areálu je kompenzována možností sprchování v brodítkách se sprchami.

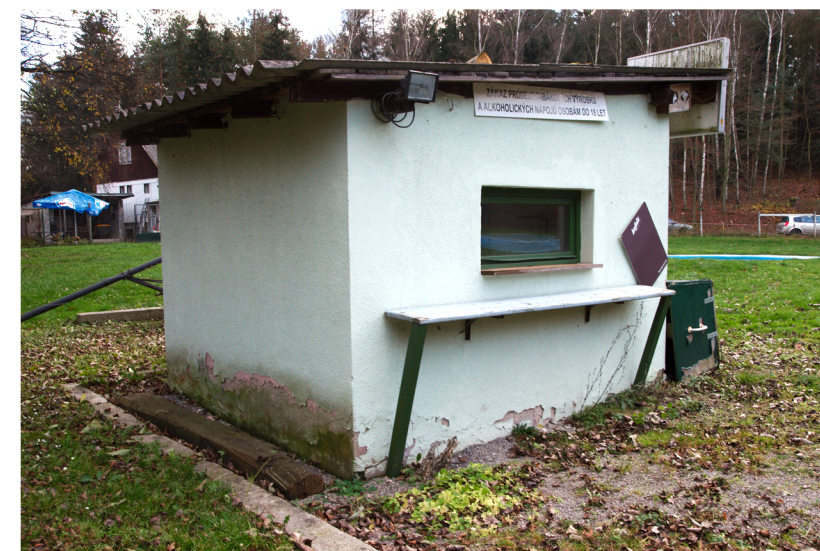
Malý zděný objekt na severní straně koupaliště, na břehu vodoteče, blíže neplaveckému bazénu. Zadní stěna občerstvení (kiosek) na severovýchodní straně je podmáčená a drží se na ní plíseň. Z hlediska hygienického je takový stav v místě manipulace s potravinami zcela nevhodný.

Zadní stěna kiosku

Zadní strana kiosku směrem k potoku přijímá z okolní zeminy vlhkost. Odstranění této vlhkosti doporučujeme provést podřezáním nosných konstrukcí a vložením nerezových plechů. Poté je potřeba danou stěnu ošetřit protiplísňově a znovu omítnout.

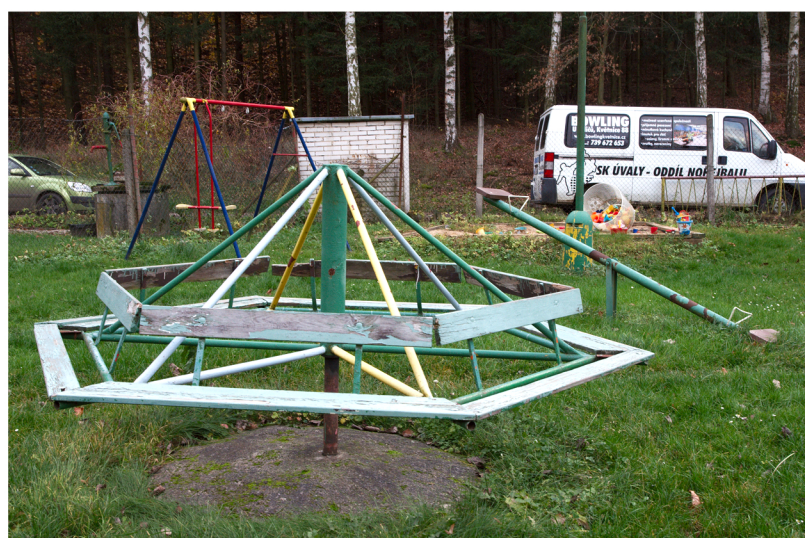
Dětské hřiště zahrnuje houpačky, kolotoče a pískoviště. Ocelové konstrukce houpaček a kolotočů jsou zkorodované, dřevěné části jsou shnilé nebo chybí. Typ použitých kolotočů je zastaralý a velmi nebezpečný.

Dětské hřiště

Všechny konstrukce hřišť jsou zastaralé, některé nebezpečné, proto doporučujeme osadit nové konstrukce vhodné pro daný provoz. Pískoviště je nutné zrekonstruovat, tzn. pevně oddělit písek od okolního porostu, tak aby konstrukce odpovídala Vyhlášce 238/2011 Sb. Písek je potřeba vyměnit.

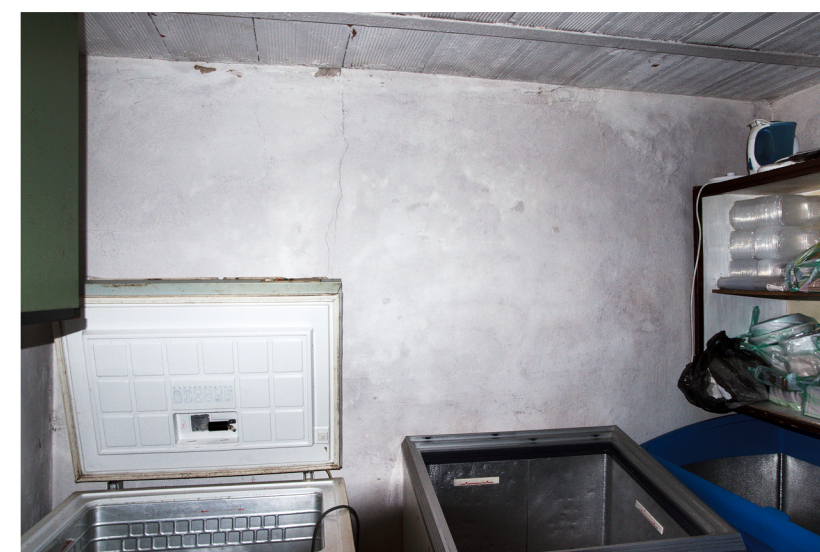
Vstupní objekt na jižní straně koupaliště je relativně v celkem dobrém stavu. Z jižní strany do objektu zatéká a jedna strana je vlhká a praská – tyto stavy vyžadují jen poměrně jednoduché opravy pro zajištění funkce tohoto objektu.

Zadní stěna vstupního objektu
