Zpráva o TV kontrole stoky č.: 1

Výš.systém	Místo	Od šachty	Po šachtu	Délka úseku
Situace	Úvaly	Š1	Š2	31.38
Ulice	Číslo protokolu	Materiál	Profil / DN	Kanalizace
Wolkerova	639/09	Kamenina	Kruhový/300/300	ACKA
Zadavatel	Zpracoval	Směr prohlídky	Úsek č.:	Účel prohlídky
	p. Hrubý	proti	Š1/Š2	8
	Datum čištění	Počasí	Délka úseku

Zpráva o projektu (úsek)•

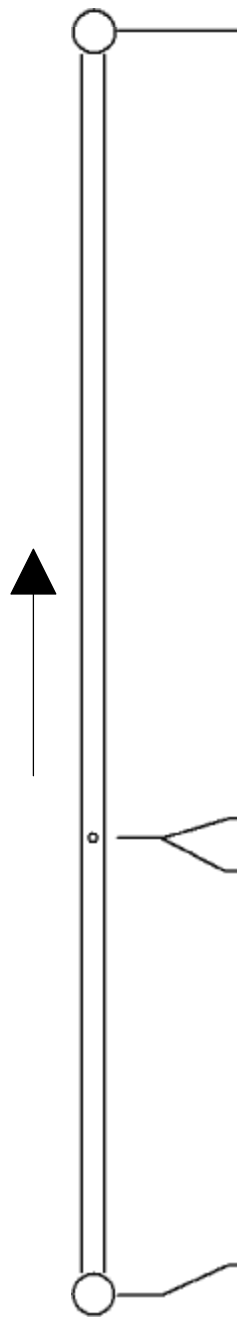
0.00	(31.38) (BCDA) Počáteční uzel, vstupní šachta				0:00:04	
	20.03	(11.35) (BCAEA) Napojení kanalizační přípojky, jednoduchá přípojka, s výsekem, přípojka otevřená, Poloha 12				0:03:19	
	20.03	(11.35) (BAG) Vyčnívající (přesazená) kanalizační přípojka, 20.00 %, Poloha 12		(1)		0:03:30	3
	31.38	(0.00) (BCEA) Koncový uzel, vstupní šachta, neodborně provedená		(2)		0:05:14	
Šachta č.: Š2

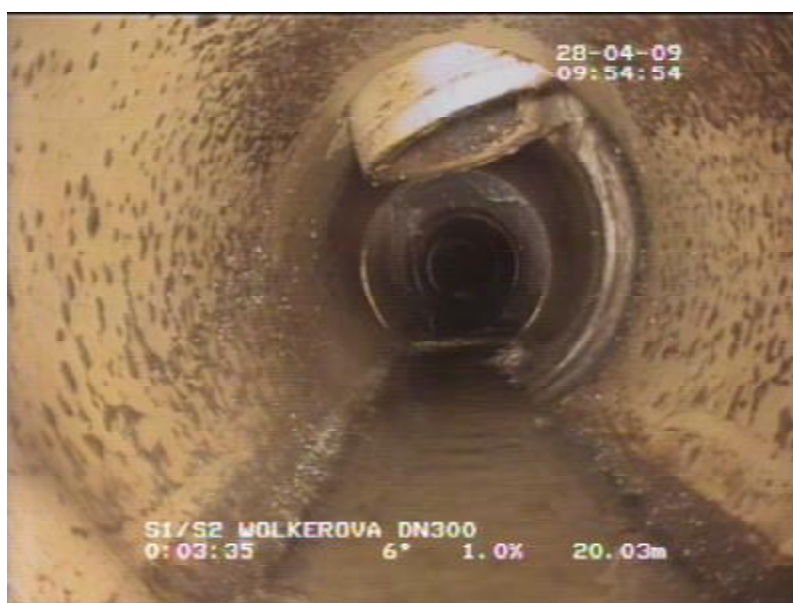
Snímek č.: 1
Time 0:03:30
00000001

20.03
Vyčnívající (přesazená) kanalizační přípojka, 20.00 %, Poloha 12

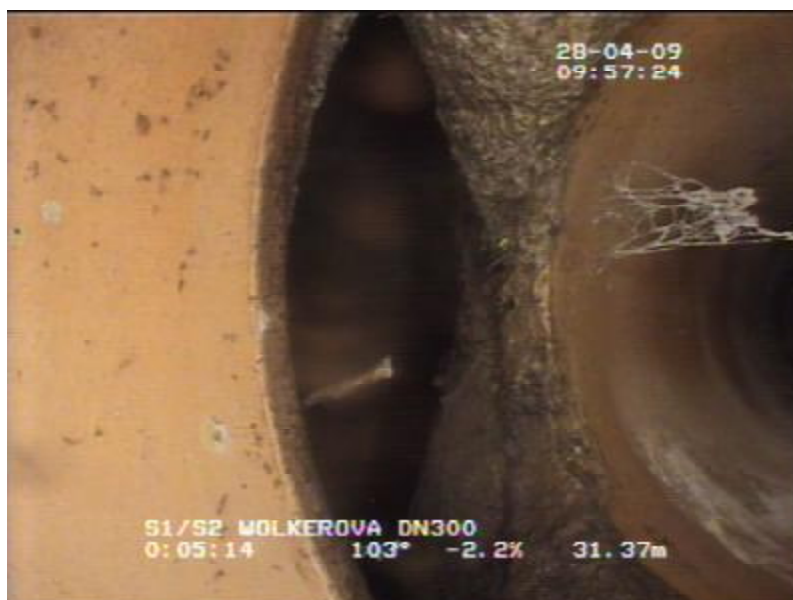
Snímek č.: 2
Time 0:05:14
00000002

31.38
Koncový uzel, vstupní šachta, neodborně provedená

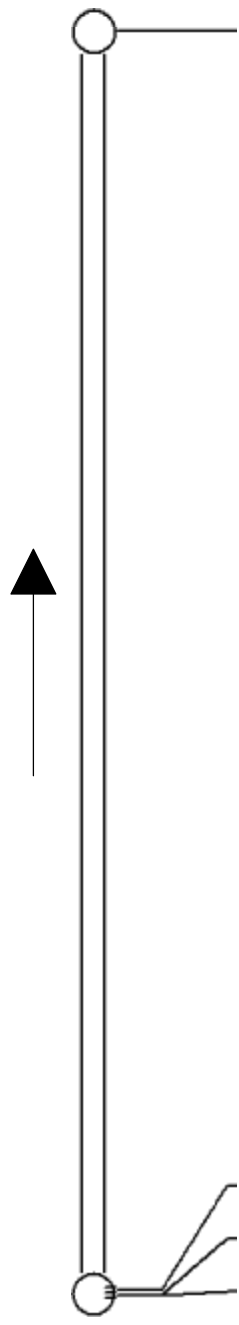
0.00	(30.80) (BCDA) Počáteční uzel, vstupní šachta			0:05:26	
	30.70	(0.10) (BCAEA) Napojení kanalizační přípojky, jednoduchá přípojka, s výsekem, přípojka otevřená, cca 1m nad dnem šachty, Poloha 10		(3)	0:09:39	
	30.80	(0.00) (BCAAB) Napojení kanalizační přípojky, odbočka, přípojka uzavřená, 30.00 mm, 30.00 mm, Poloha 9			0:09:49	
	30.80	(0.00) (BCEA) Koncový uzel, vstupní šachta			0:10:08	
Šachta č.: Š3

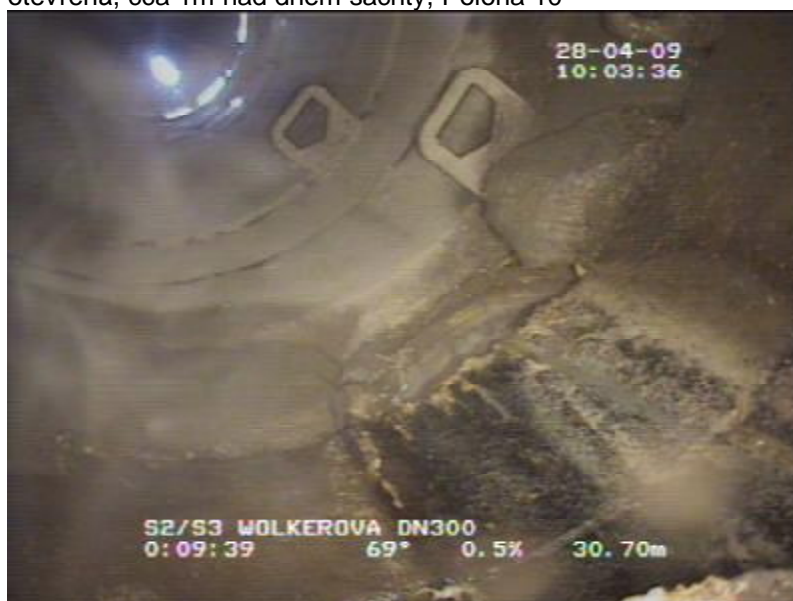
Snímek č.: 3

30.70

Napojení kanalizační přípojky, jednoduchá přípojka, s výsekem, přípojka otevřená, cca 1m nad dnem šachty, Poloha 10

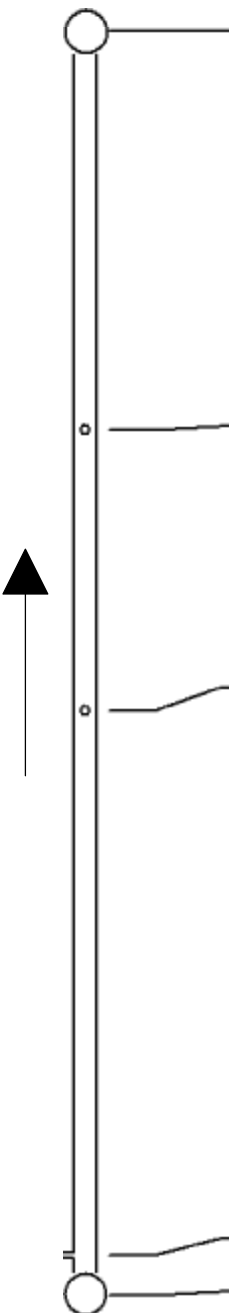
0.00	(43.66) (BCDA) Počáteční uzel, vstupní šachta				0:10:33	
	13.76	(29.90) (BCAAA) Napojení kanalizační přípojky, odbočka, přípojka otevřená, 200.00 mm, 200.00 mm, Poloha 1				0:12:28	
	23.49	(20.17) (BCAAA) Napojení kanalizační přípojky, odbočka, přípojka otevřená, 200.00 mm, 200.00 mm, Poloha 12				0:15:46	
	42.31	(1.35) (BCAAA) Napojení kanalizační přípojky, odbočka, přípojka otevřená, 200.00 mm, 200.00 mm, Poloha 2				0:18:57	
	43.66	(0.00) (BCEA) Koncový uzel, vstupní šachta, neodborně provedená				0:20:03	
Šachta č.: Š4

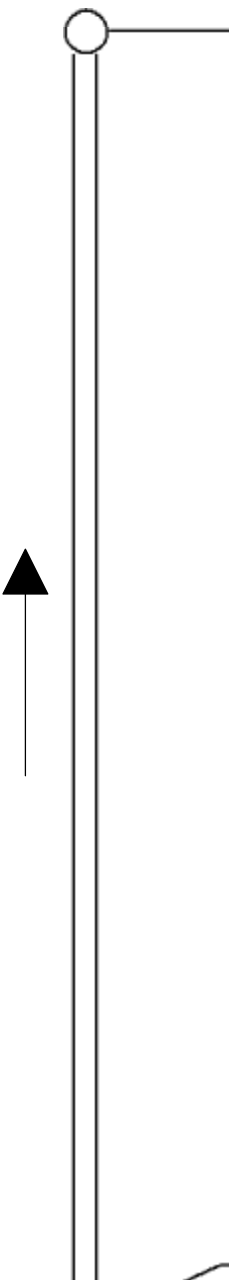
0.00	(9.57) (BCDA) Počáteční uzel, vstupní šachta			0:20:26	
	9.57 9.57	(0.00) (BAJB) Posunutý trubní spoj, radianí, poloha od 12 po 12 (0.00) (BDCA) Prohlídka je přerušena - překážka		(4)	0:22:05 0:22:51	2

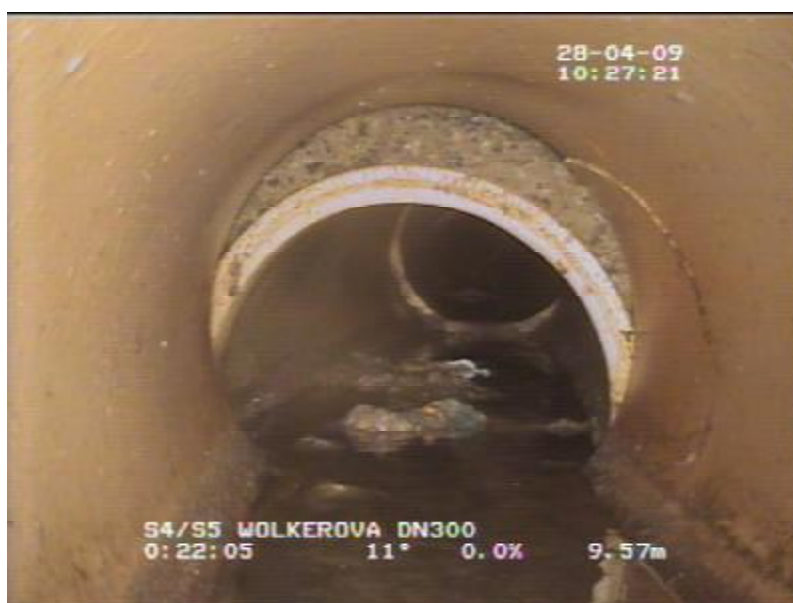
Snímek č.: 4
Time 0:22:05
00000004

9.57
Posunutý trubní spoj, radianí, poloha od 12 po 12
