Název stavby (akce)	Generel odvodnění města Úvaly
Příloha číslo / název	B. Monitorovací kampaň
Stupeň dokumentace	Generel
Zadavatel (investor)	Město Úvaly Pražská 276, 250 82 Úvaly
Zpracovatel	HYDROPROJEKT CZ, a.s. Táborská 31, 14016 Praha 4
Generální ředitel	Ing. Miroslav Kos, CSc., MBA
Ředitel výrobního útvaru	Ing. Aleš Mucha, MBA
Hlavní inženýr projektu	Doc. Ing. Vladimír Havlík, CSc.
Na projektu dále spolupracovali	Ing. Renata Veselá Ing. Jitka Kratochvílová Ing. Jana Kolářová
Pražské vodovody a kanalizace, a.s. GEPARD s.r.o.	Ing. Petr Sýkora Ing. Rudolf Hamouz
Kontrola jakosti	Ing. Vratislav Hála
Zakázkové číslo	10 9104 1 71 0100
Archivní číslo	000057/10/1
Datum	Listopad 2009

3 Úvod

Předmětem projektu bylo střednědobé měření hydraulických veličin, tj. hloubek, rychlostí a průtoků, ve vybraných profilech stokové sítě a monitoring srážek v zájmovém povodí města Úvaly pro účely zpracování projektu „Generel odvodnění Úvaly“ (dále jen měření). Součástí prací bylo zpracování dat z měření a jejich příprava pro užití v matematickém modelu MOUSE.

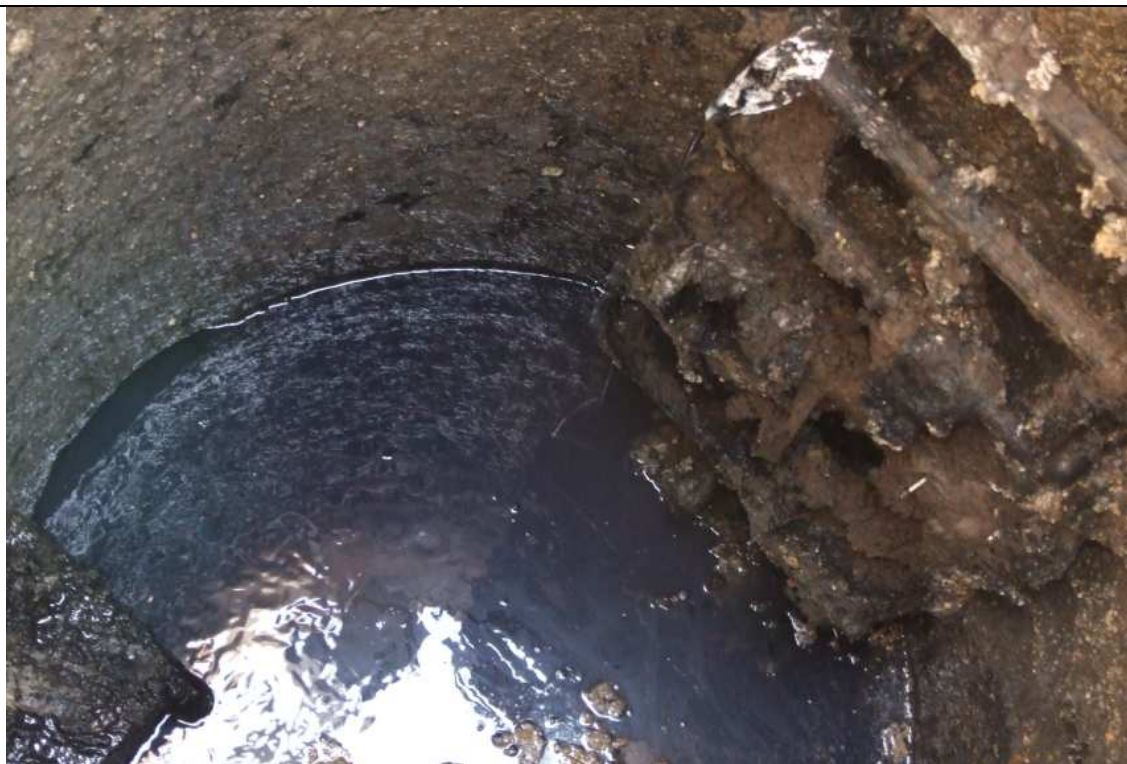
MP1 – měrný profil

Název profilu :	MP1	
Lokalita :	nátok na novou ČOV – spojná šachta v areálu ČOV	
Šachta č. :		
Druh kanalizace :	splašková	
Parametry profilu :	Tvar :	
	Průměr :	
	Sklon :	
	Materiál :	
Měřicí přístroj :	Jednotka : Fiedler M4016	Senzory : tlakový senzor
Umístění senzorů :	v šachtě	
Interval záznamu dat :	Bezdeštné období : 2 minuty	Za deště : 2 minuty
Předávané datové soubory :	MP1250509h.txt	
Instalace/Odinstalace	7.4.2009	25.5.2009
Sedimenty :		
Poznámky :	Ve vyhodnocovací jednotce je nastavena hodnota 0,03 m převýšení senzoru nade dnem. V období kdy senzor, umístěný na kantovce, není ponořen, vykazuje stálou úroveň hladiny 0,03 m.

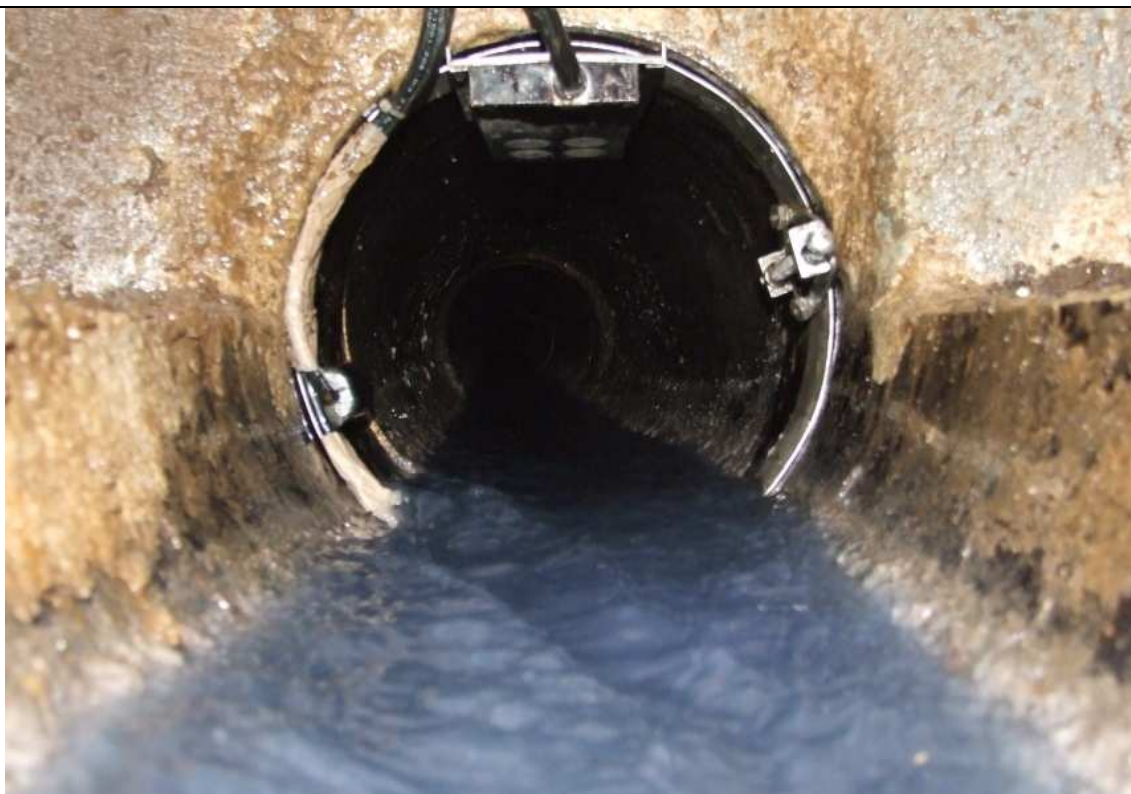
MP2 – měrný profil

Název profilu :	MP2	
Lokalita :	ul. Mánesova (před objektem č.p. 1234)	
Šachta č. :		
Druh kanalizace :	splašková	
Parametry profilu :	Tvar : kruh	
	Průměr : DN 300	
	Sklon :	
	Materiál : kamenina	
Měřicí přístroj :	Jednotka : ADS 3600	Senzory : ultrazvukový hladinový senzor, rychlostní senzor, tlakový senzor
Umístění senzorů :	na prstenci na přítoku	
Interval záznamu dat :	Bezdeštné období : 6 minut	Za deště : 2 minuty
Předávané datové soubory :	MP2250509h.txt; MP2250509v.txt; MP2250509Q.txt	
Instalace/Odinstalace	7.4.2009	25.5.2009
Sedimenty :		
Poznámky :

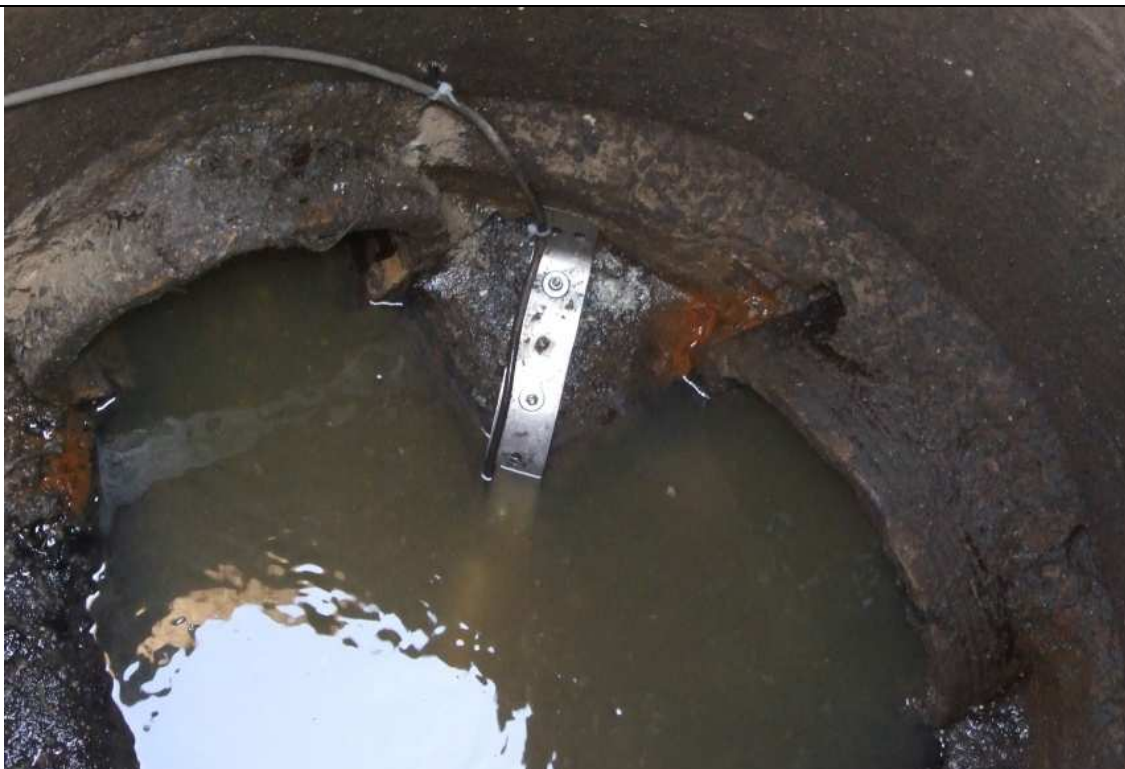
MP3 – měrný profil

Název profilu :	MP3	
Lokalita :	nátok na starou ČOV – spojná šachta v areálu ČOV	
Šachta č. :		
Druh kanalizace :	splašková	
Parametry profilu :	Tvar :	
	Průměr :	
	Sklon :	
	Materiál :	
Měřicí přístroj :	Jednotka : Fiedler M4016	Senzory : tlakový senzor
Umístění senzorů :	v šachtě	
Interval záznamu dat :	Bezdeštné období : 2 minuty	Za deště : 2 minuty
Předávané datové soubory :	MP3250509h.txt	
Instalace/Odinstalace	7.4.2009	25.5.2009
Sedimenty :		
Poznámky :	<p>Ve vyhodnocovací jednotce je nastavena hodnota 0,035 m převýšení senzoru nade dnem. V období kdy senzor, umístěný na kantovce, není ponořen, vykazuje stálou úroveň hladiny 0,035 m.</p> <p>Dne 19.4. 8:06 hod došlo k výpadku měření. Ten byl způsoben přerušením kabelu mezi tlakovou sondou a vyhodnocovací jednotkou hlodavci . Měření bylo obnoveno 22.4. v 6:36 hod.</p>

V profilu MP3 došlo v období 19.4. 8:06 - 22.4. v 6:36 hod k výpadku měření. Výpadek byl způsoben přerušením kabelu mezi tlakovou sondou a vyhodnocovací jednotkou hlodavci.

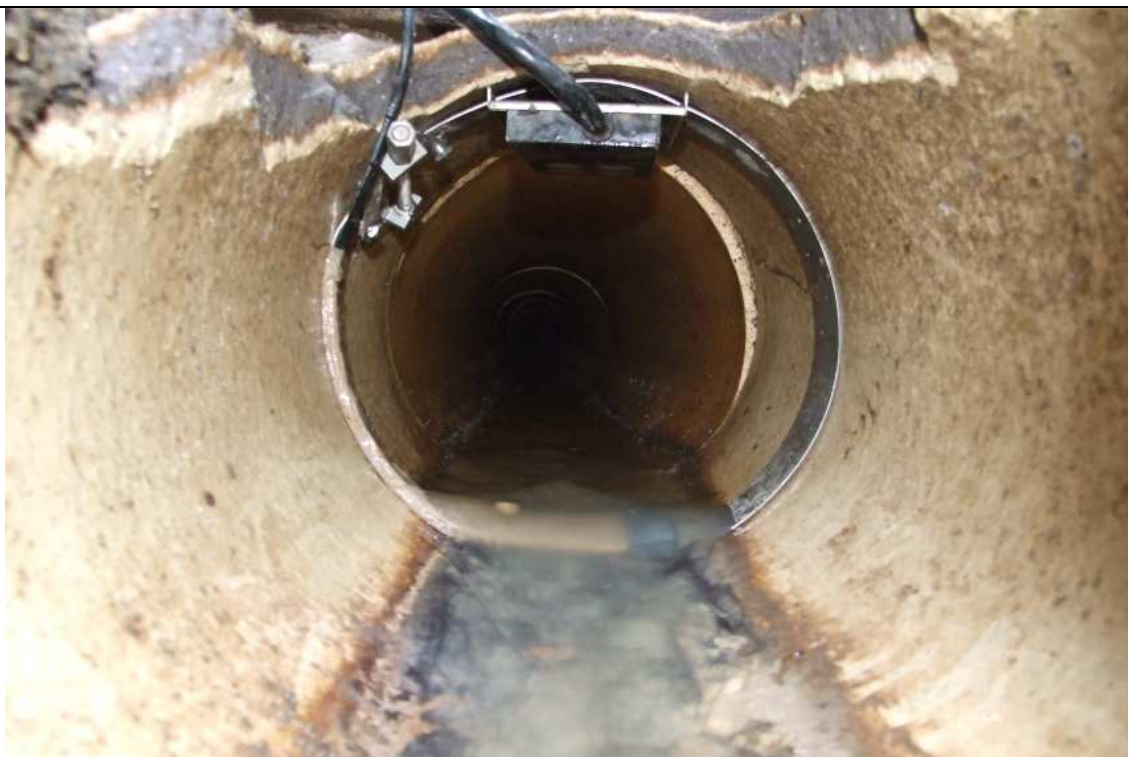
MP4 – měrný profil

Název profilu :	MP4	
Lokalita :	ulice Jungmannova – splašková kanalizace	
Šachta č. :		
Druh kanalizace :	splašková	
Parametry profilu :	Tvar : kruh	
	Průměr : DN 300	
	Sklon :	
	Materiál : kamenina	
Měřicí přístroj :	Jednotka : ADS 3600	Senzory : ultrazvukový hladinový senzor, rychlostní senzor
Umístění senzorů :	na prstenci na přítoku	
Interval záznamu dat :	Bezdeštné období : 6 minut	Za deště : 2 minuty
Předávané datové soubory :	MP4250509h.txt; MP4250509v.txt; MP4250509Q.txt	
Instalace/Odinstalace	7.4.2009	5.5.2009
Sedimenty :		
Poznámky :	V měrném profilu dochází z důvodu poklesu vodních stavů a snížení rychlosti proudění pod měřitelnou mez v období denních (nočních) minim k výpadku čtení rychlostního senzoru. Průtoky v období bez měření rychlosti jsou stanoveny výpočtem z Manningovy rovnice zkalibrované na základě období bez výpadku měření rychlosti a hydrometrických měření.

Po celou dobu měření v profilu MP4 docházelo v období nočních minim k výpadkům měření rychlostního senzoru. Průtok v těchto obdobích byl pak stanoven výpočtem z Manningovy rovnice zkalibrované na základě období bez výpadku měření rychlosti a hydrometrických měření. Tyto výpadky v měření jsou pak podrobně specifikovány v příloze č. 1. Vzhledem k hydraulickým podmínkám jsou hodnoty průtoků v měrných profilech stanoveny se standardní rozšířenou nejistotou $\pm 10\%$.

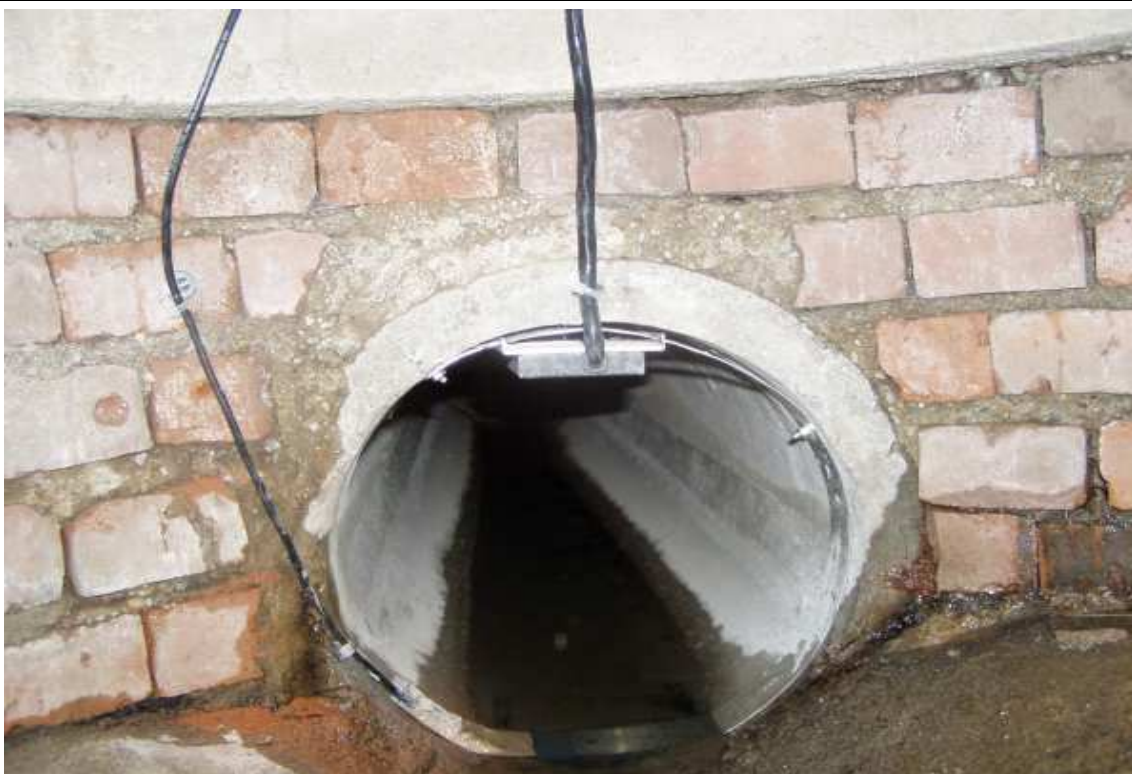
MP5 – měrný profil

Název profilu :	MP5	
Lokalita :	Areál staré ČOV – dešťová kanalizace	
Šachta č. :		
Druh kanalizace :	dešťová	
Parametry profilu :	Tvar : kruh	
	Průměr : DN 400	
	Sklon :	
	Materiál : beton	
Měřicí přístroj :	Jednotka : ADS 3600	Senzory : ultrazvukový hladinový senzor, rychlostní senzor
Umístění senzorů :	na prstenci na přítoku	
Interval záznamu dat :	Bezdeštné období : 6 minut	Za deště : 2 minuty
Předávané datové soubory :	MP5250509h.txt; MP5250509v.txt; MP5250509Q.txt	
Instalace/Odinstalace	5.5.2009	25.5.2009
Sedimenty :		
Poznámky :	<p>Dne 11.5. od 8:44 – 8:52 hod došlo v měrném profilu k tlakovému proudění.</p> <p>Dne 17.5. došlo v období 15:30 – 17:42 zvýšení průtoku, které nebylo reakcí na dešťovou událost.</p> <p>Dne 22.5. od 14:10 – 14:12 hod došlo v měrném profilu k tlakovému proudění.</p>

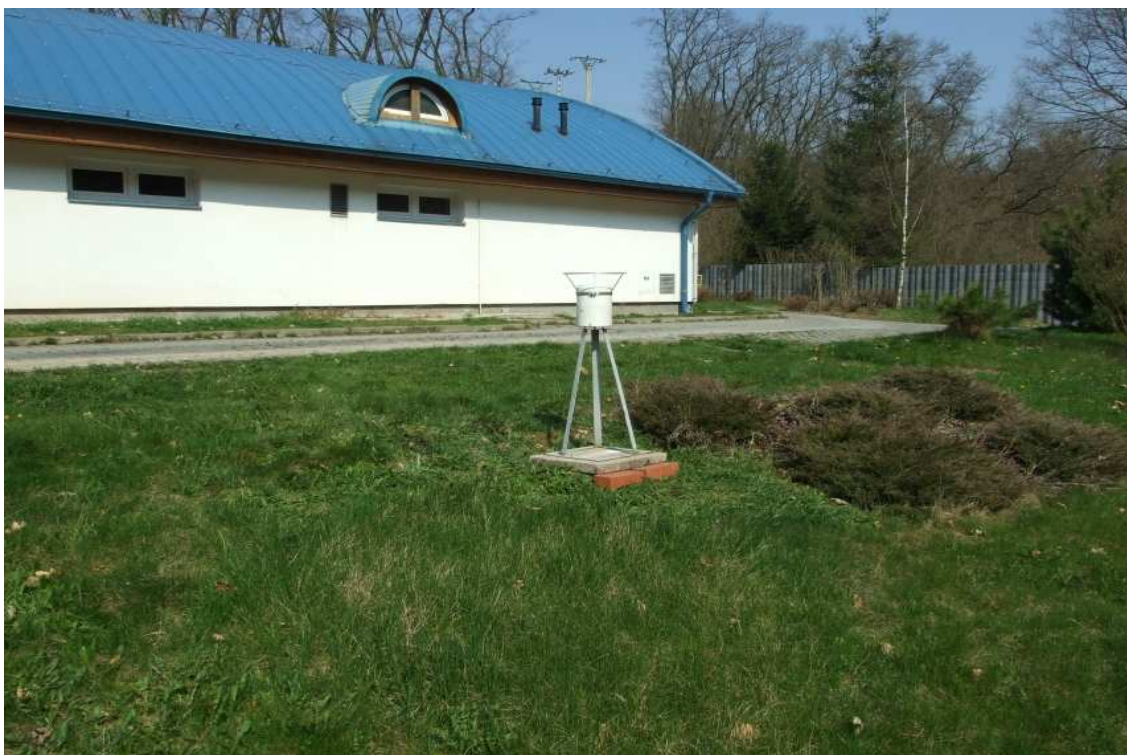
Fotodokumentace měrného profilu S1

Název profilu :	S1	
Lokalita :	nová ČOV	
Měřicí přístroj :	elektronický srážkoměr SR02	
Umístění přístroje :	na trávě v areálu ČOV	
Interval záznamu dat :	1 minuta	
Předávané datové soubory :	S1250509i.txt	
Instalace/Odinstalace	7.4.2009	25.5.2009
Poznámky :

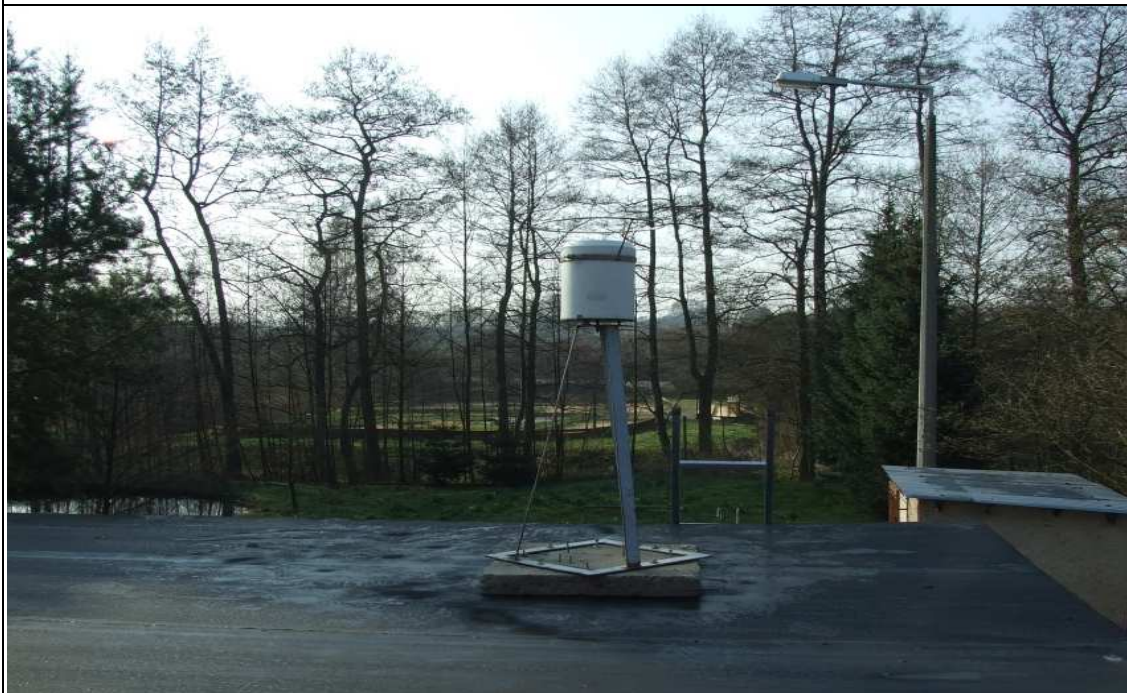
Fotodokumentace měrného profilu S2

Název profilu :	S2	
Lokalita :	stará ČOV	
Měřicí přístroj :	elektronický srážkoměr SR02	
Umístění přístroje :	na střeše provozní budovy	
Interval záznamu dat :	1 minuta	
Předávané datové soubory :	S2250509i.txt	
Instalace/Odinstalace	7.4.2009	25.5.2009
Poznámky :

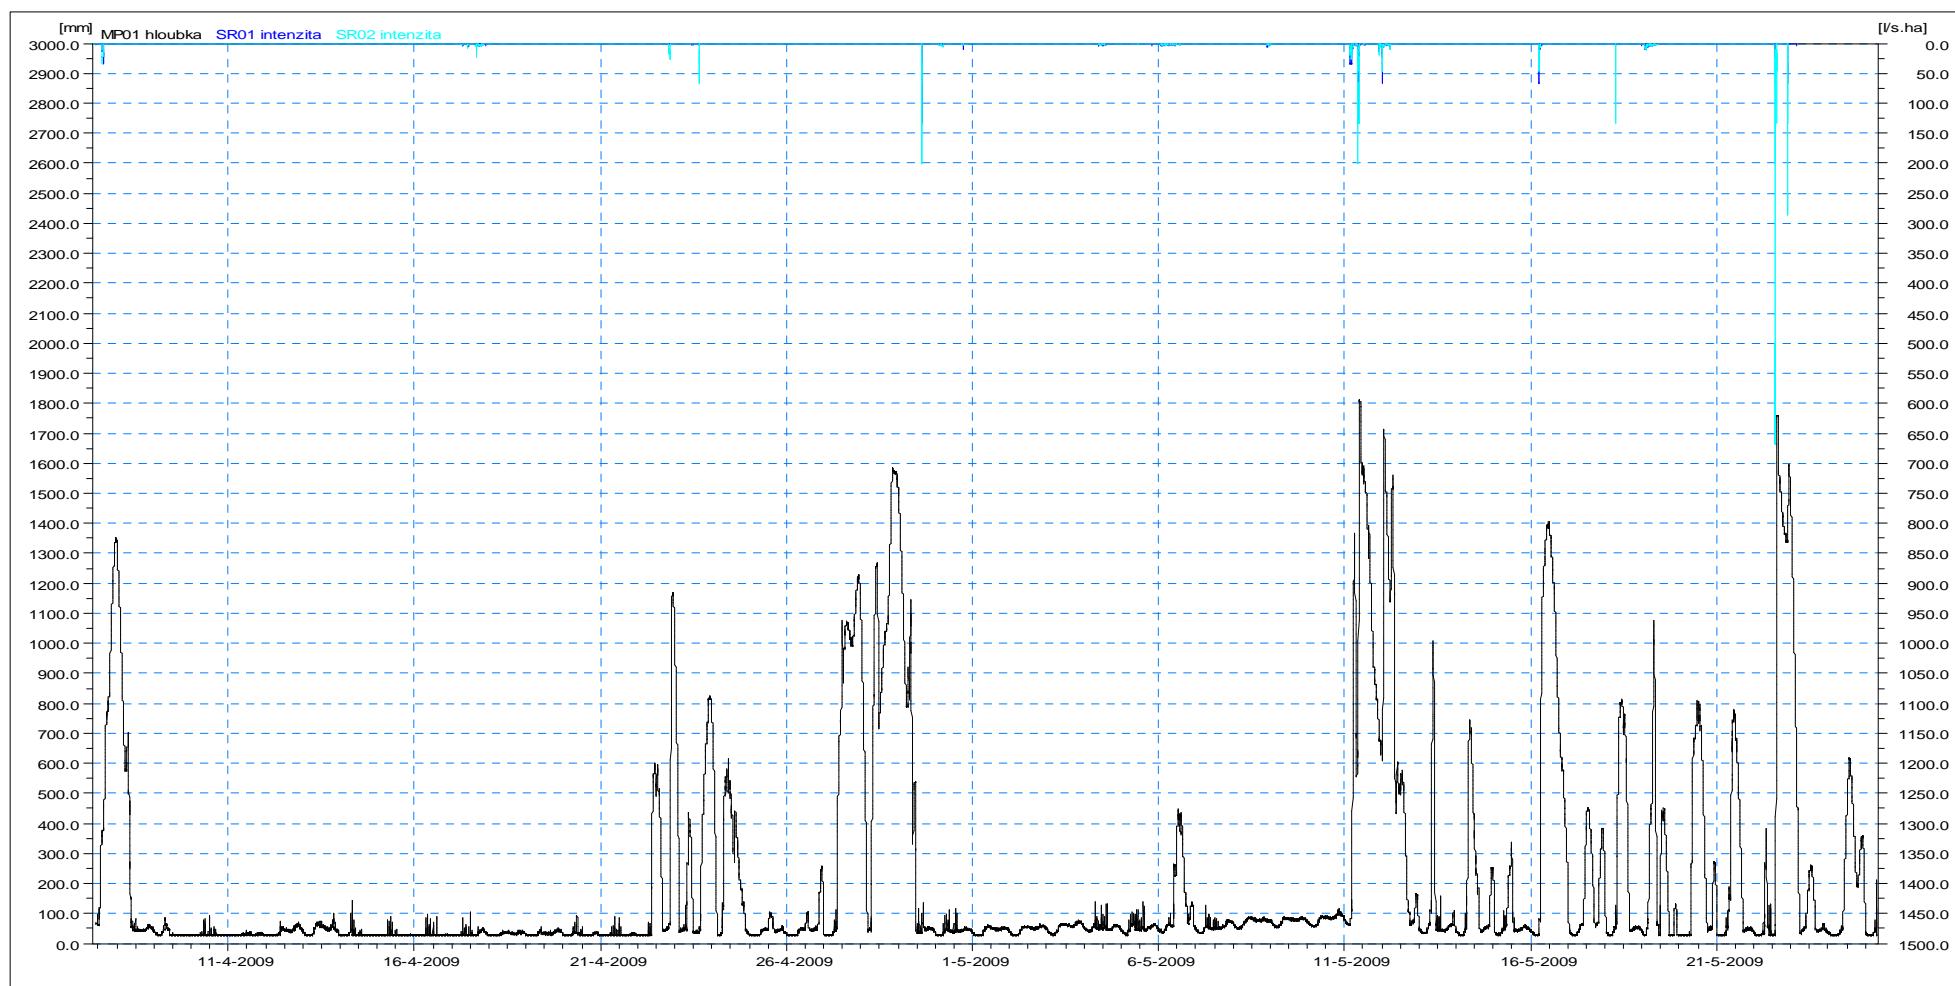
Průběh časových řad srážek a hydraulických veličin v profilu MP1

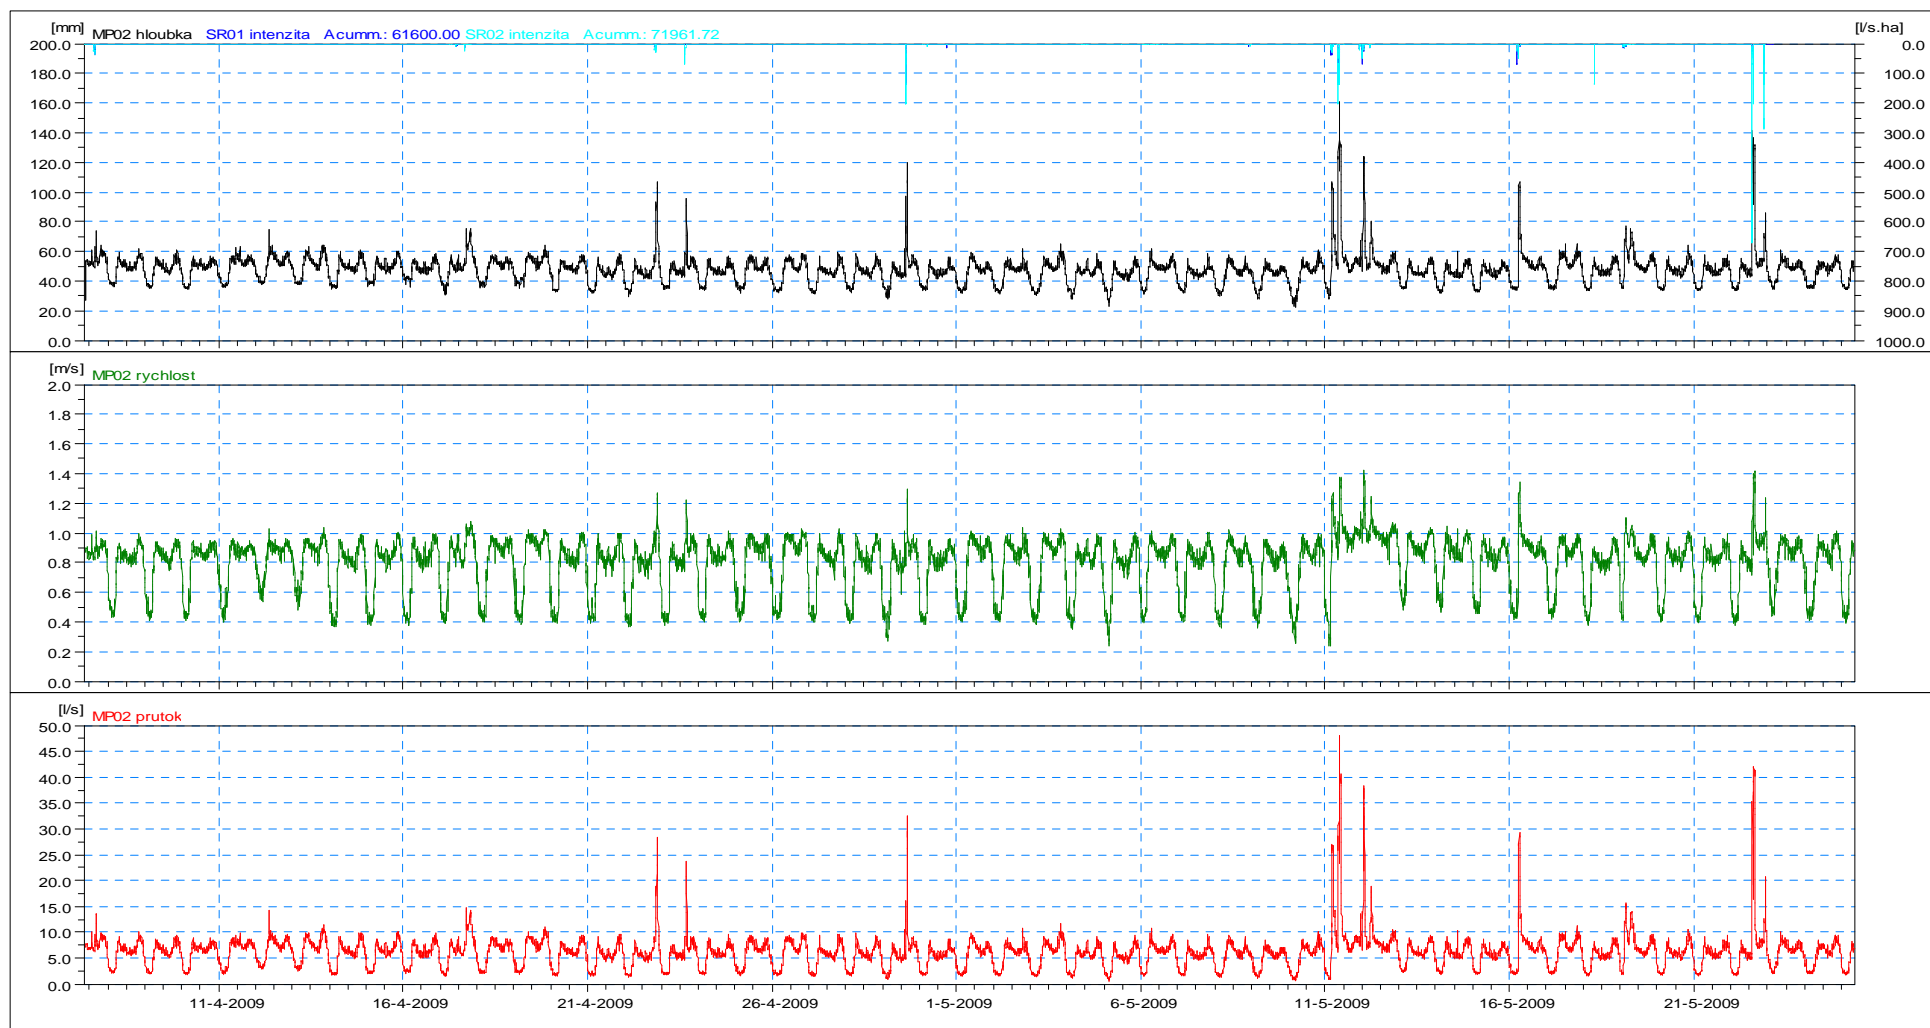
Průběh časových řad srážek a hydraulických veličin v profilu MP2

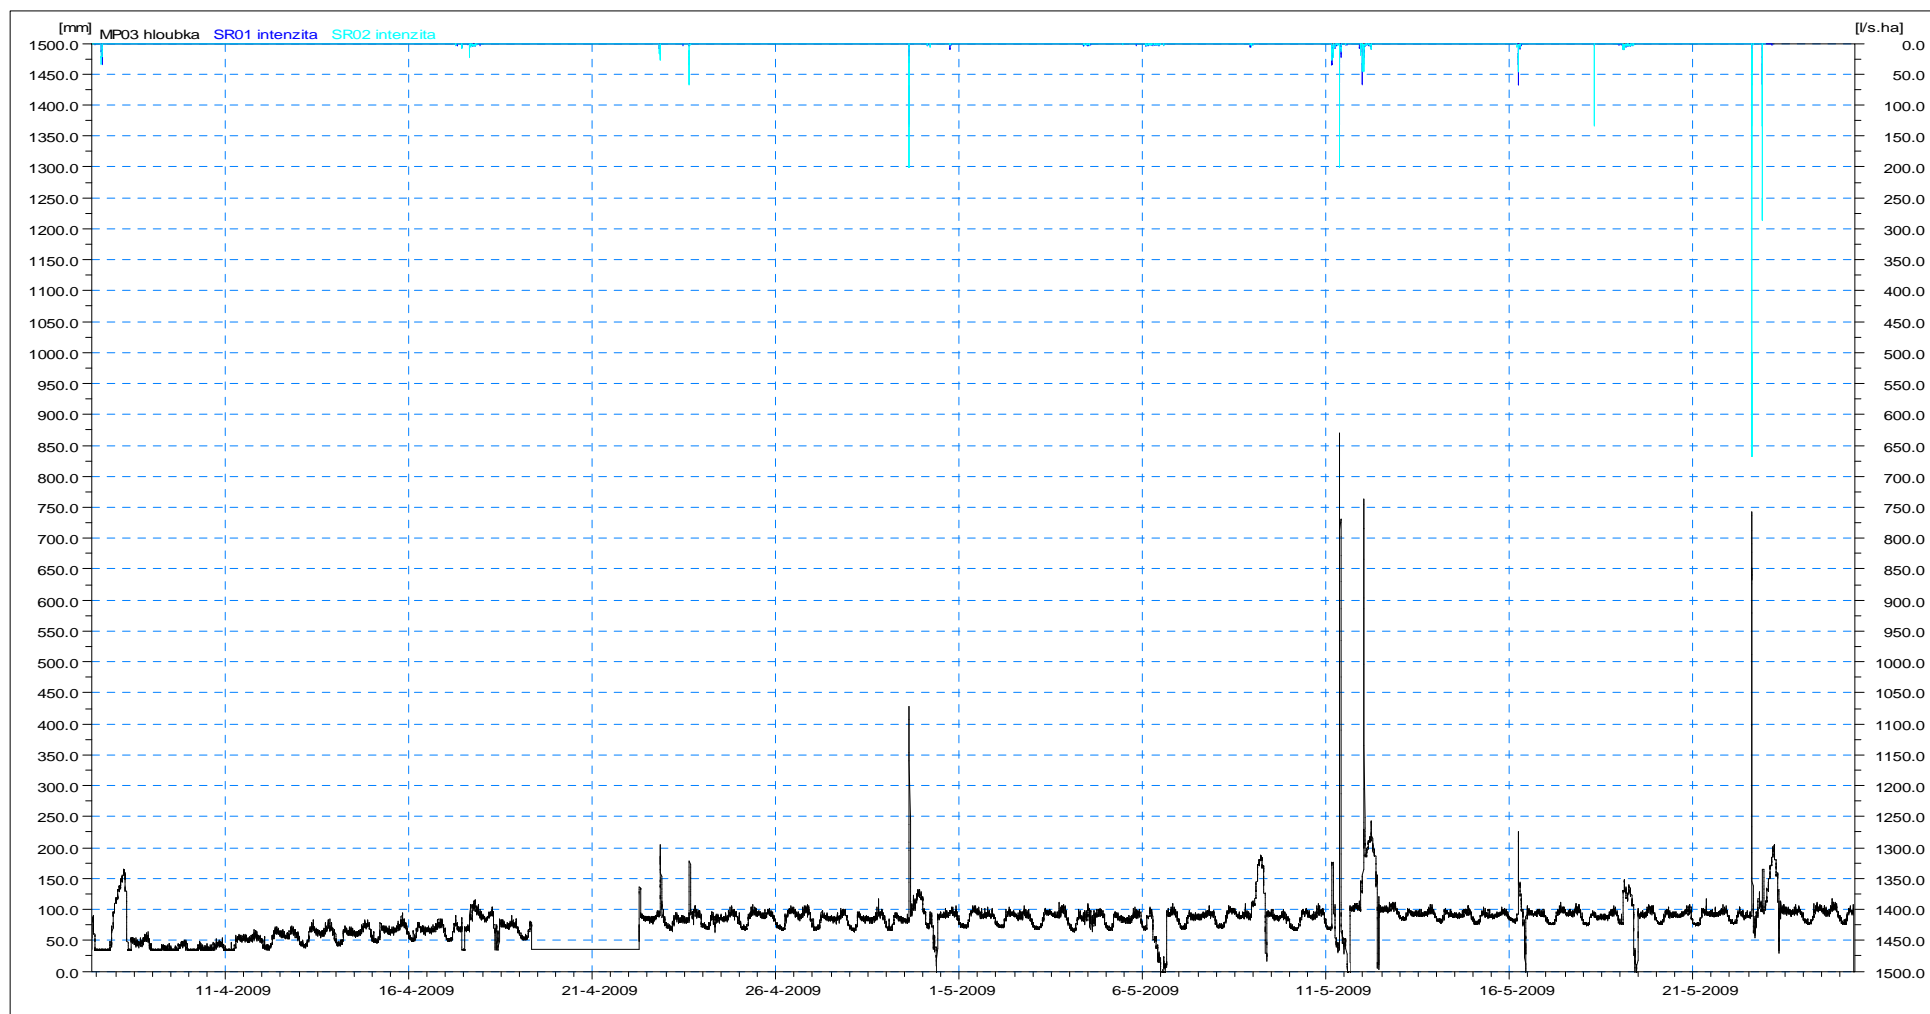
Průběh časových řad srážek a hydraulických veličin v profilu MP3

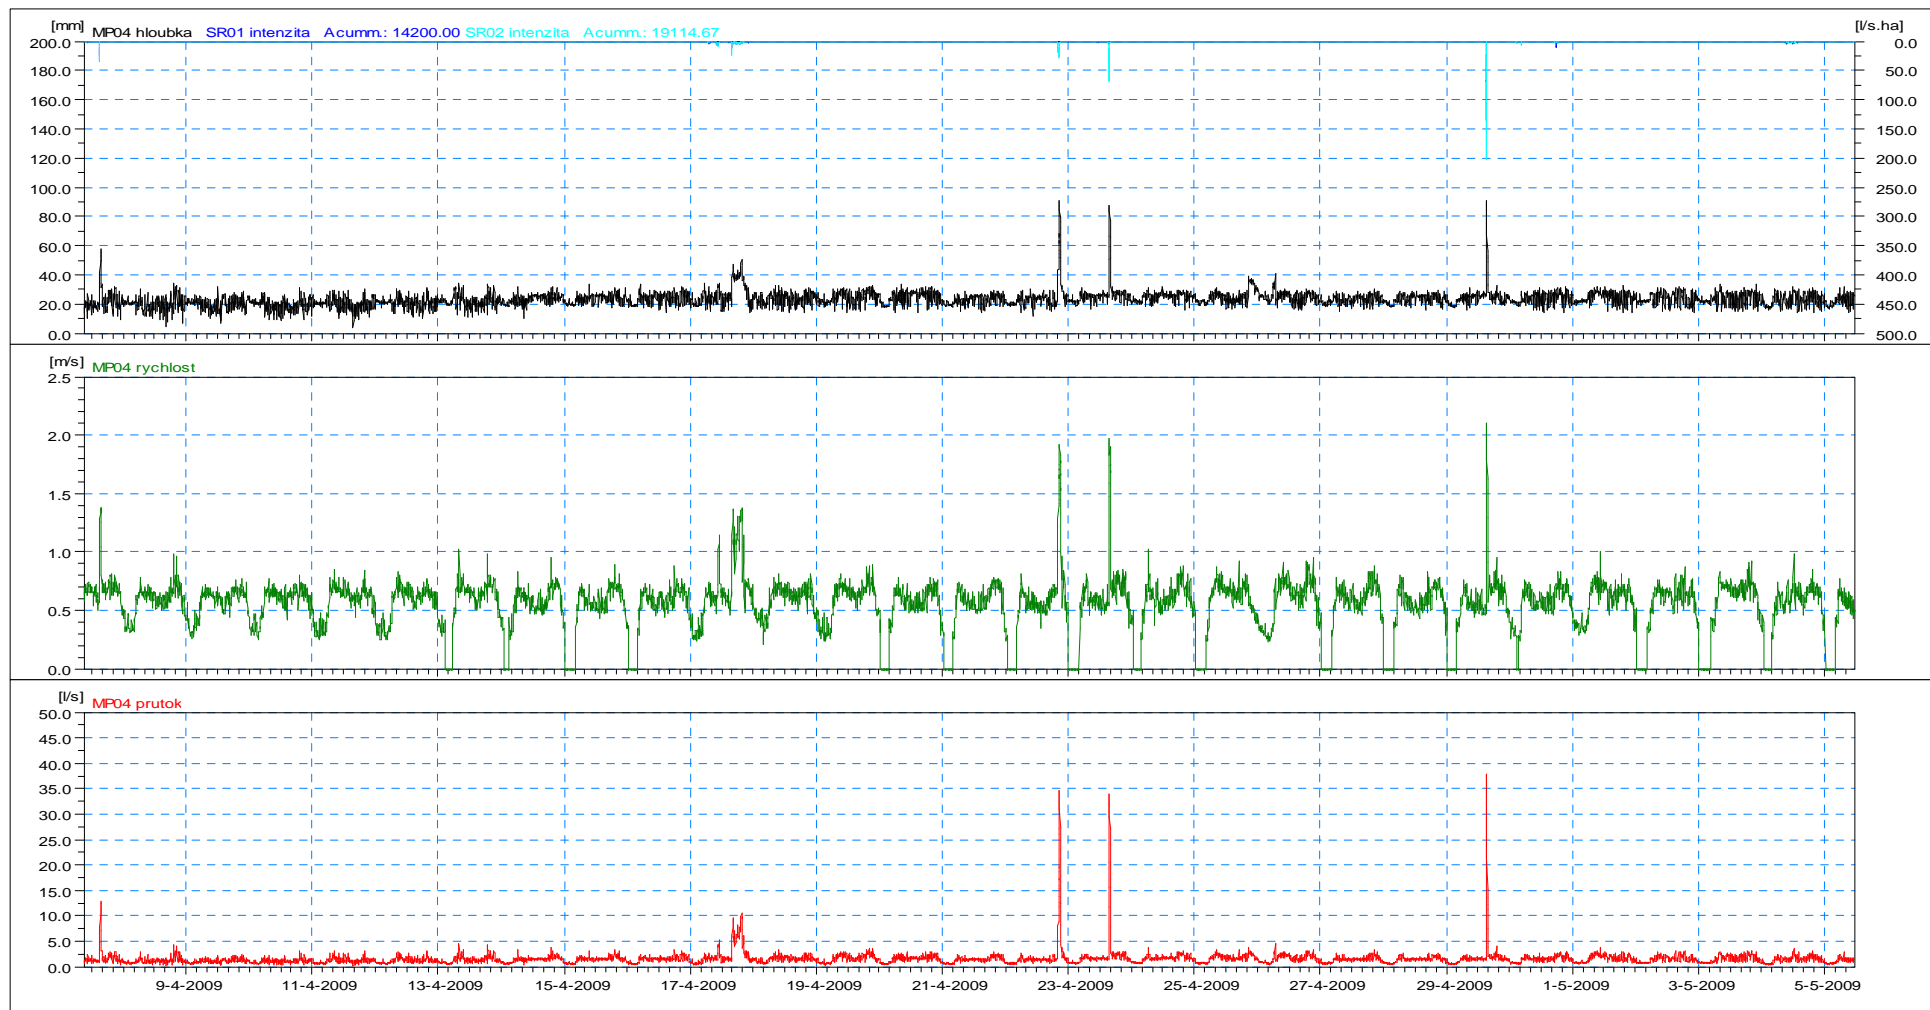
Průběh časových řad srážek a hydraulických veličin v profilu MP4

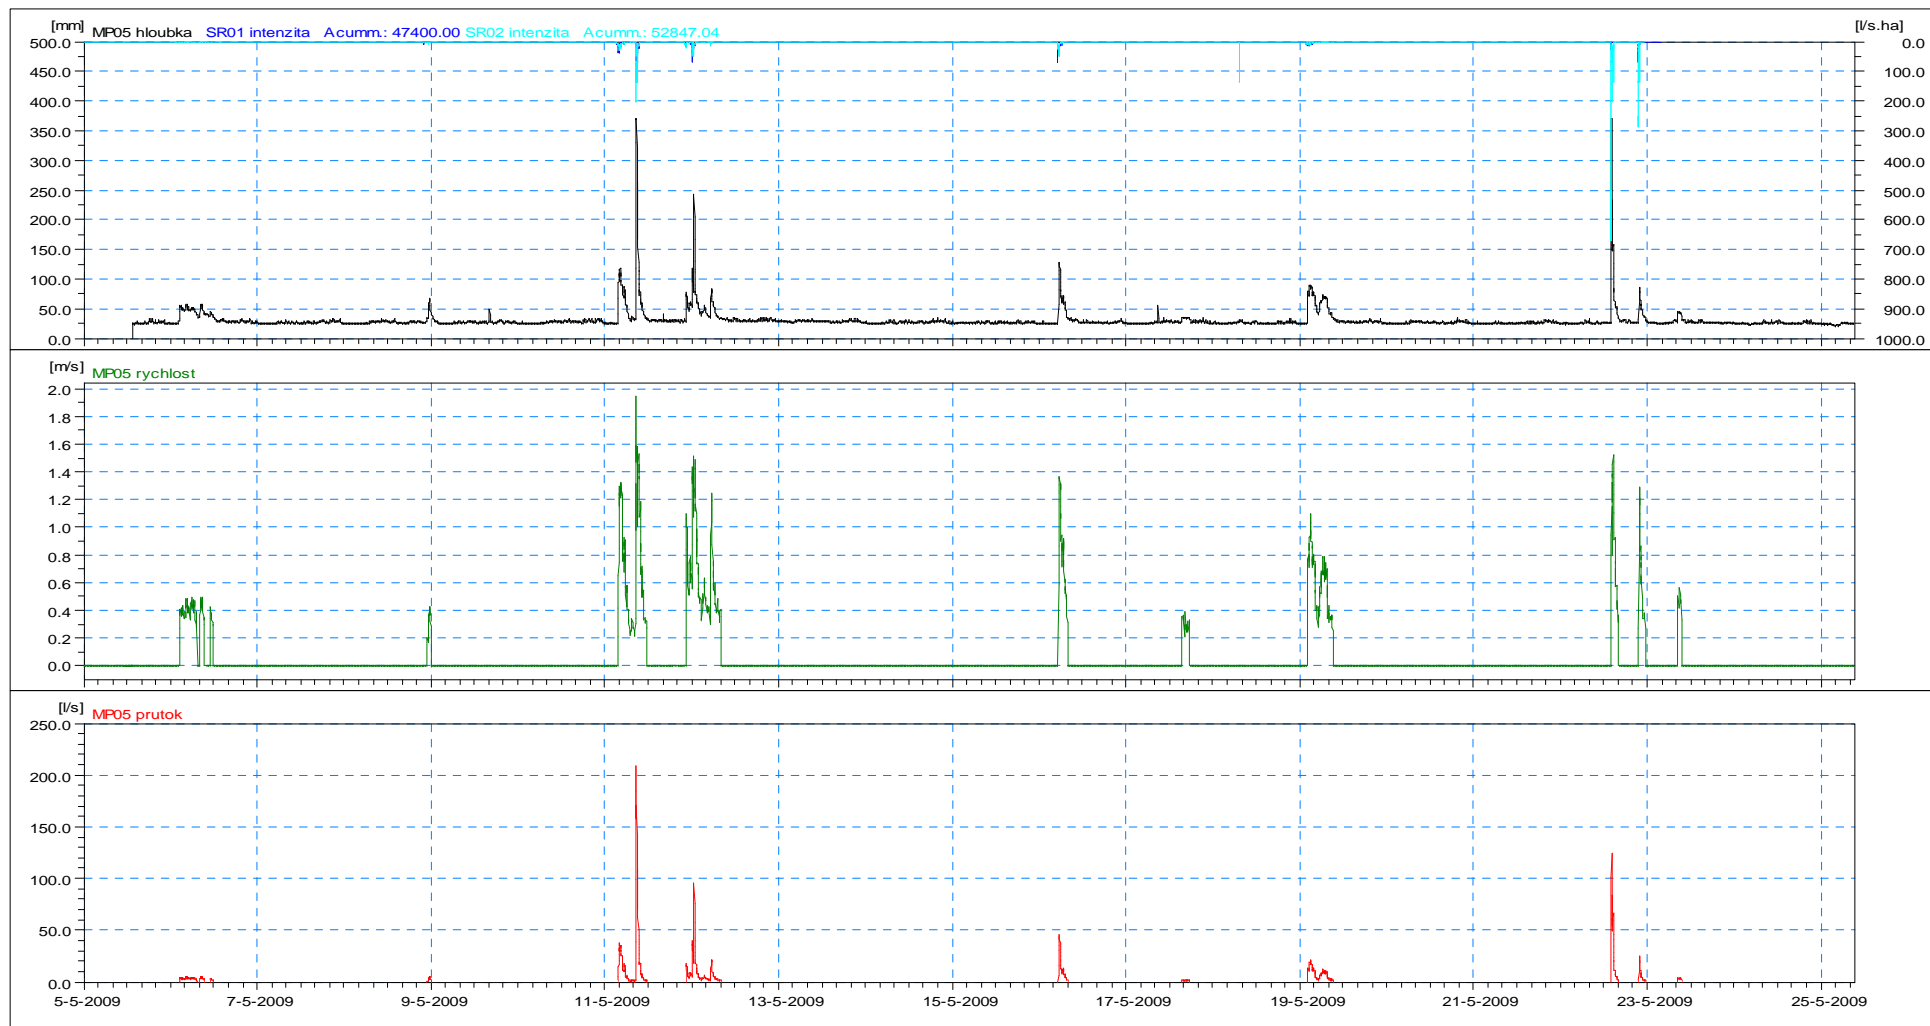
Průběh časových řad srážek a hydraulických veličin v profilu MP5

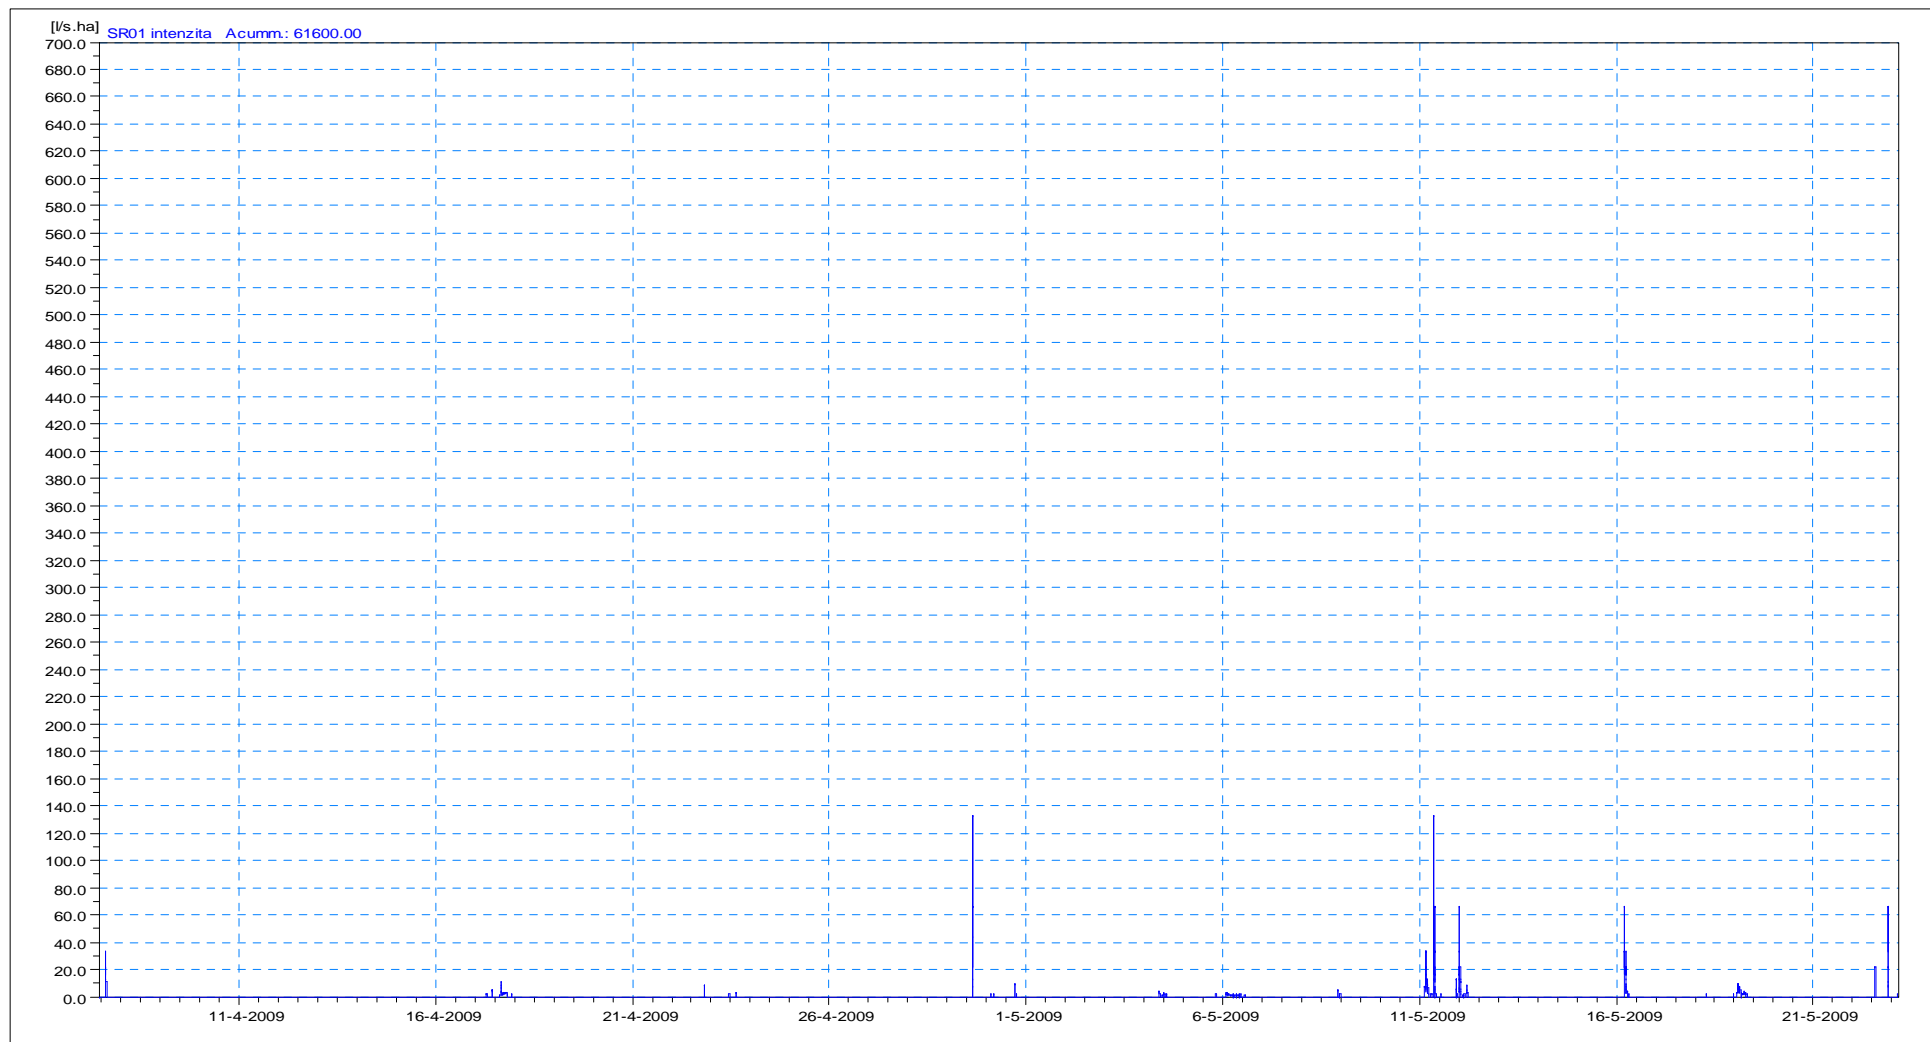
Průběh intenzity srážek ze srážkoměru S1

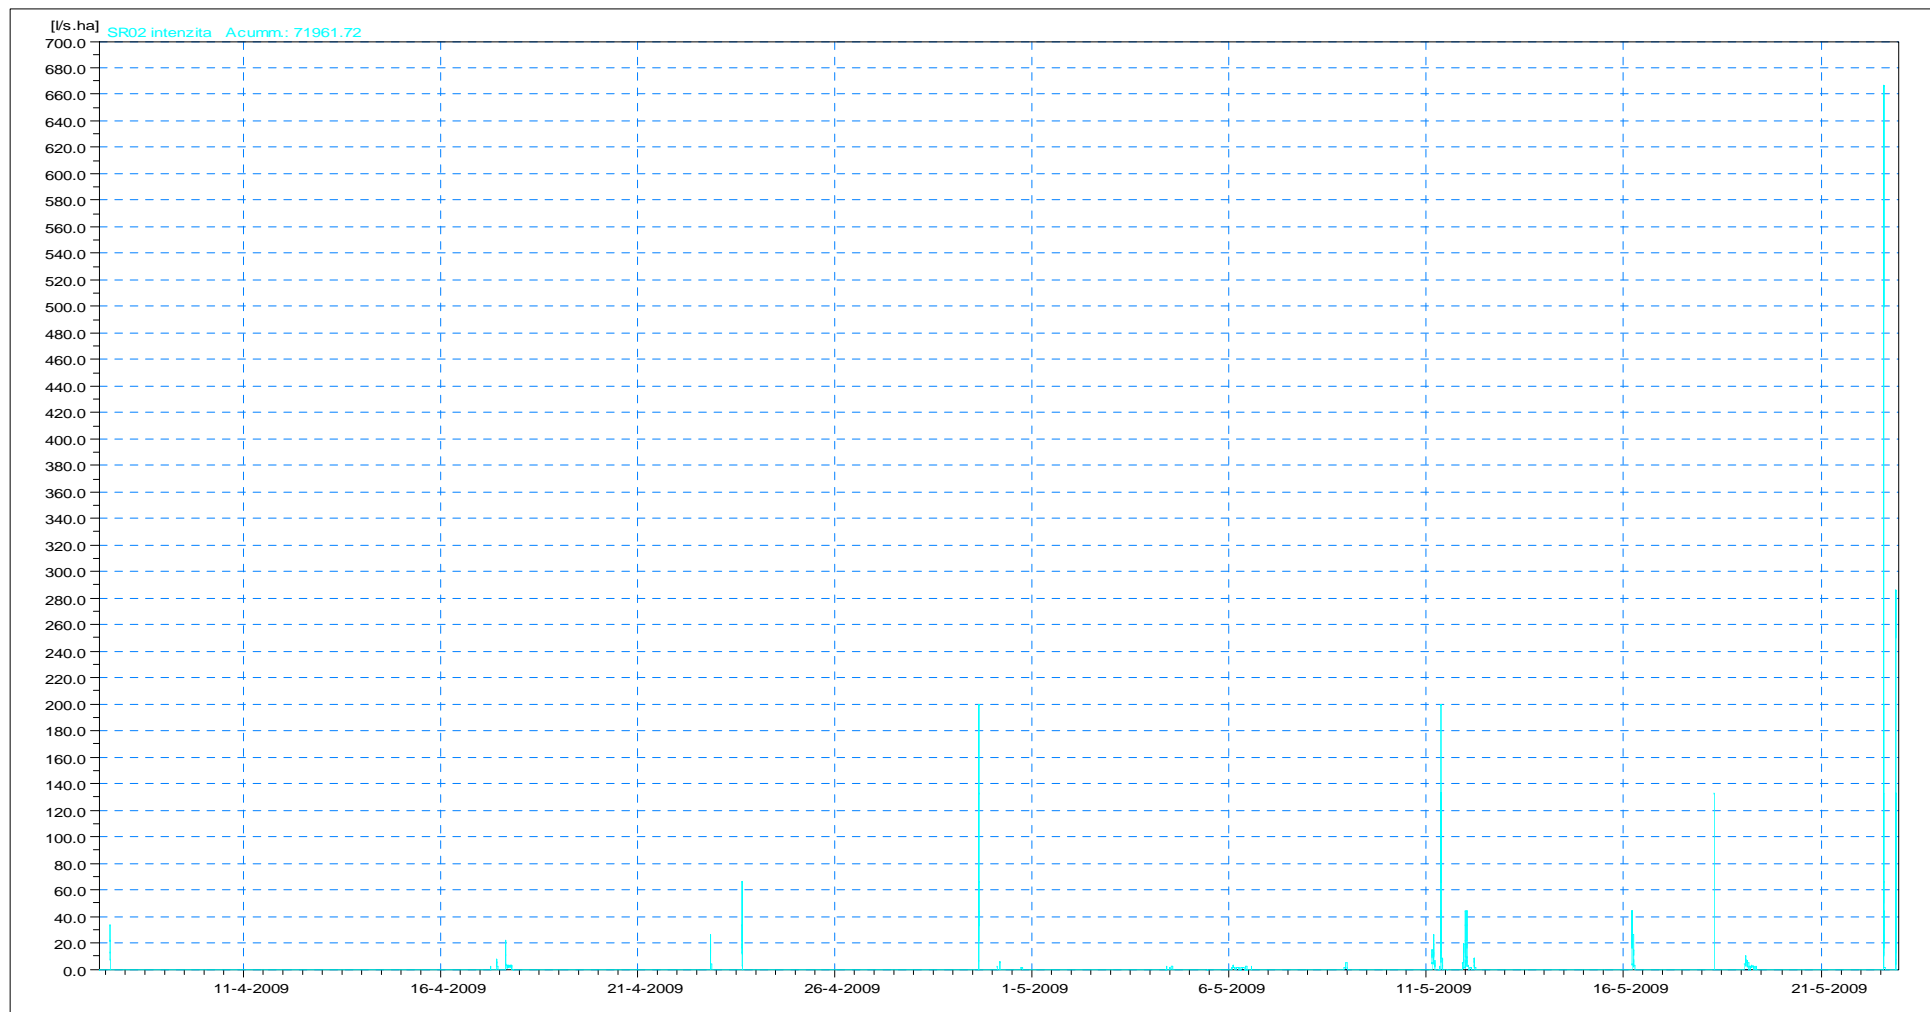
Průběh intenzity srážek ze srážkoměru S2
