Název stavby (akce)	Generel odvodnění města Úvaly
Příloha číslo / název	B. Monitorovací kampaň
Stupeň dokumentace	Generel
Zadavatel (investor)	Město Úvaly Pražská 276, 250 82 Úvaly
Zpracovatel	HYDROPROJEKT CZ, a.s. Táborská 31, 14016 Praha 4
Generální ředitel	Ing. Miroslav Kos, CSc., MBA
Ředitel výrobního útvaru	Ing. Aleš Mucha, MBA
Hlavní inženýr projektu	Doc. Ing. Vladimír Havlík, CSc.
Na projektu dále spolupracovali	Ing. Renata Veselá Ing. Jitka Kratochvílová Ing. Jana Kolářová
Pražské vodovody a kanalizace, a.s. GEPARD s.r.o.	Ing. Petr Sýkora Ing. Rudolf Hamouz
Kontrola jakosti	Ing. Vratislav Hála
Zakázkové číslo	10 9104 1 71 0100
Archivní číslo	000057/10/1
Datum	Listopad 2009

3 Úvod

Předmětem projektu bylo střednědobé měření hydraulických veličin, tj. hloubek, rychlostí a průtoků, ve vybraných profilech stokové sítě a monitoring srážek v zájmovém povodí města Úvaly pro účely zpracování projektu „Generel odvodnění Úvaly“ (dále jen měření). Součástí prací bylo zpracování dat z měření a jejich příprava pro užití v matematickém modelu MOUSE.

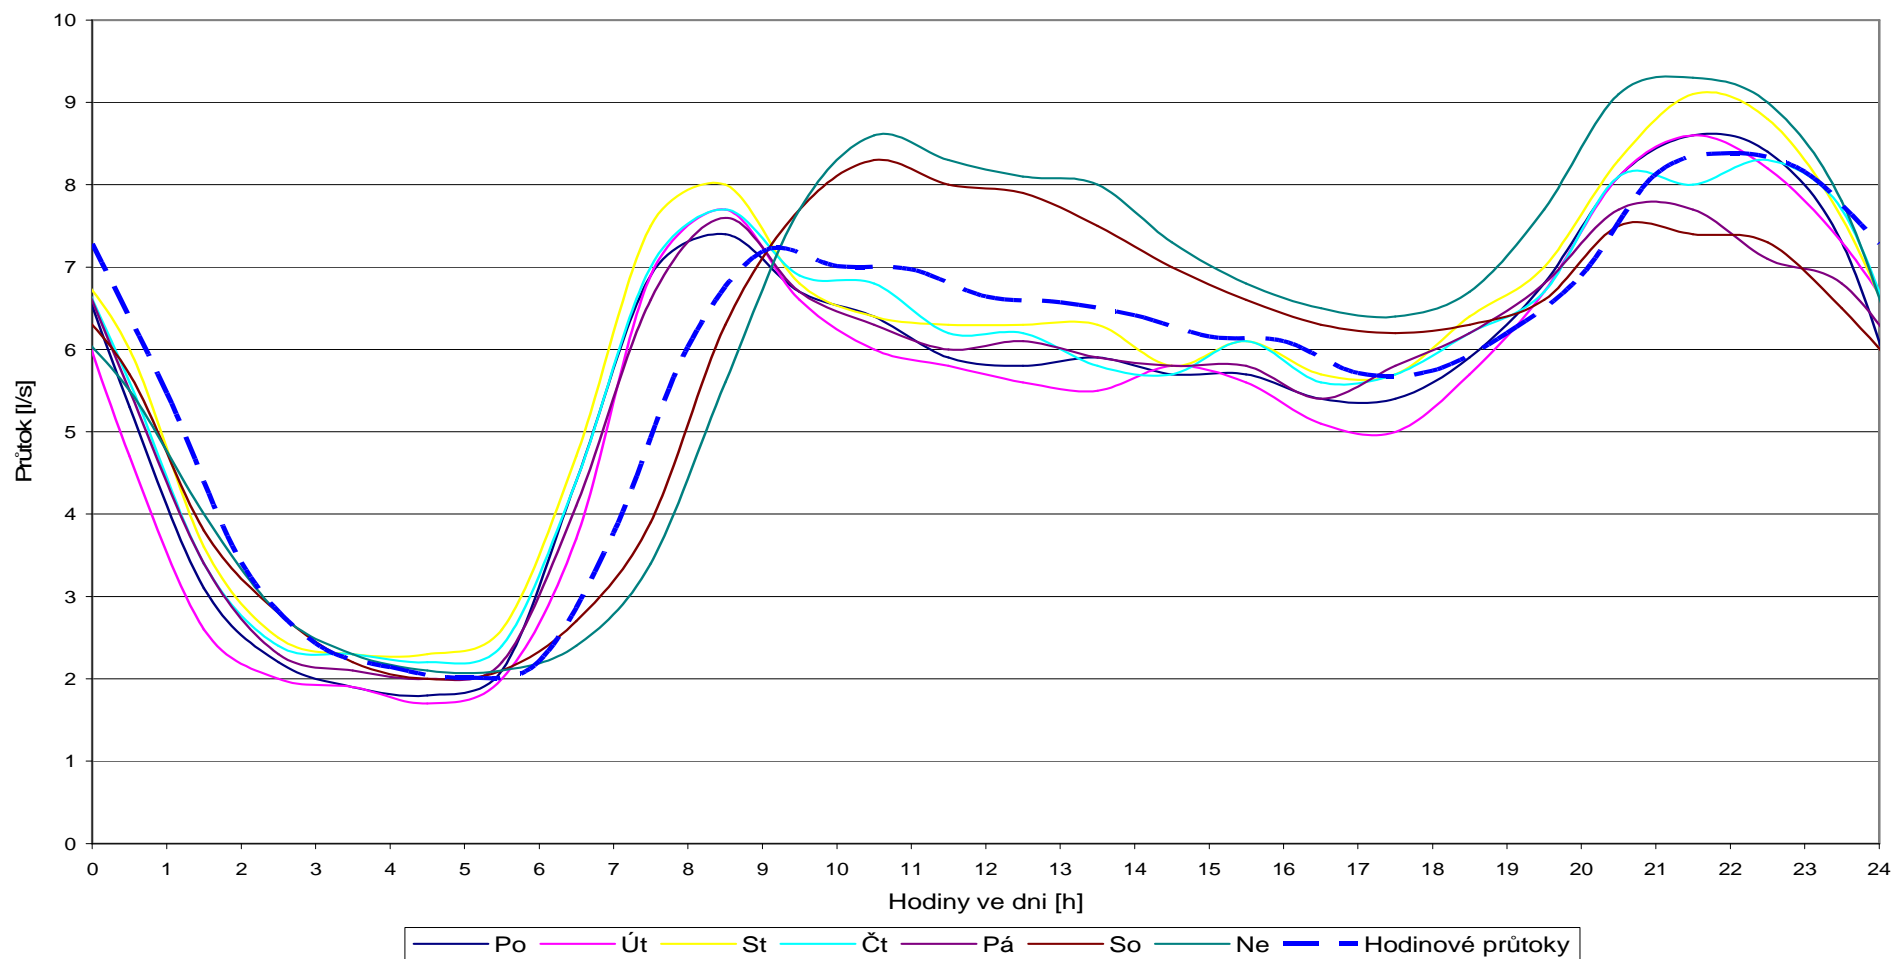
Průběh kolísání průměrných hodinových průtoků v jednotlivých dnech týdne v profilu MP2

Profil MP2 : V období od 7.4. do 25.5.2009 bylo zaznamenáno dostatečné množství reprezentativních dat pro vyhodnocení splaškových průtokových poměrů.

$Q_{24} = 5,8$	$l.s^{-1}$	(průměrný denní průtok za bezdeštného stavu)
$Q_{h \max} = 8,7$	$l.s^{-1}$	(průměrný hodinový průtok v roce z denních maximálních hodinových průtoků)
$Q_{h \min} = 2,0$	$l.s^{-1}$	(průměrný hodinový průtok v roce z denních minimálních hodinových průtoků)
$k_{h \max} = 1,51$		(průměrný koeficient hodinové nerovnoměrnosti v roce vypočtený z denních maxim)
$k_{h \min} = 0,34$		(průměrný koeficient hodinové nerovnoměrnosti v roce vypočtený z denních minim)
$Q_{\max} = 9,8$	$l.s^{-1}$	(průměrná hodnota maximálního okamžitého průtoky za bezdeštného stavu)

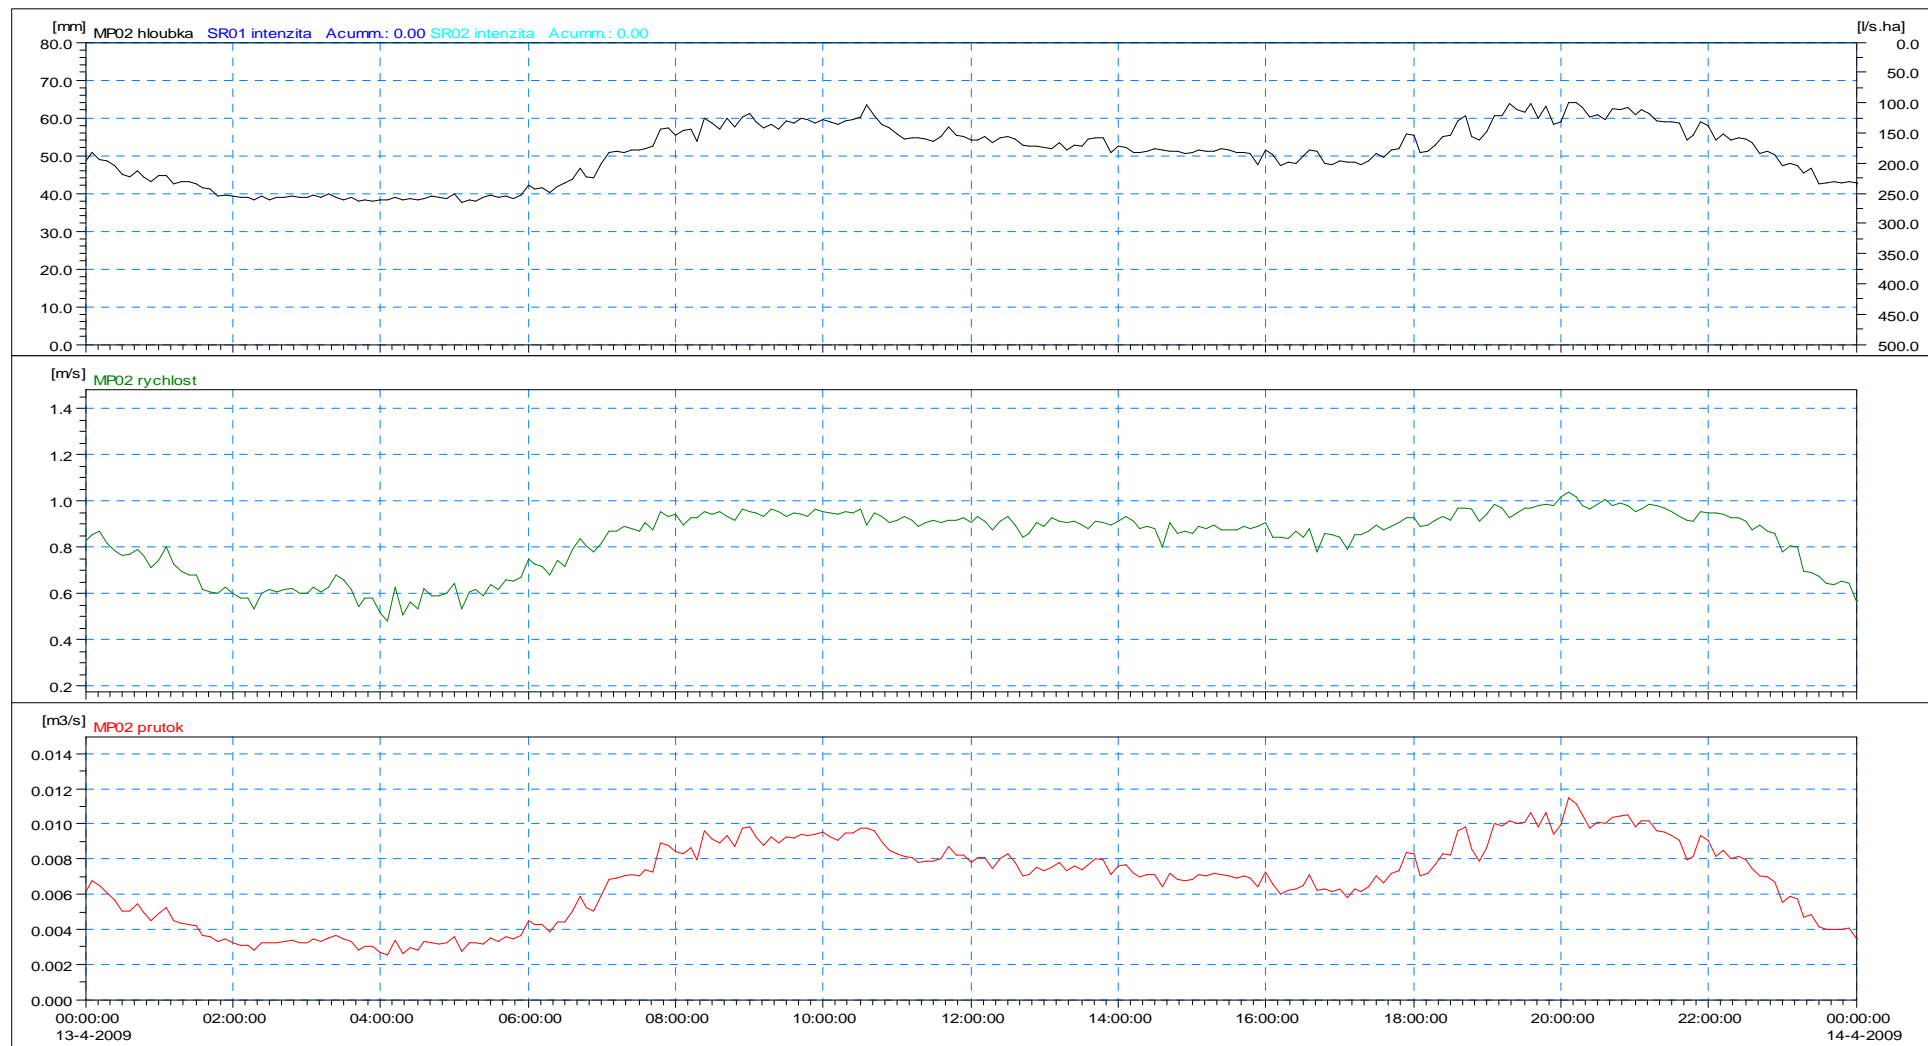
Průběh hydraulických veličin během typického bezdeštného dne v profilu MP2

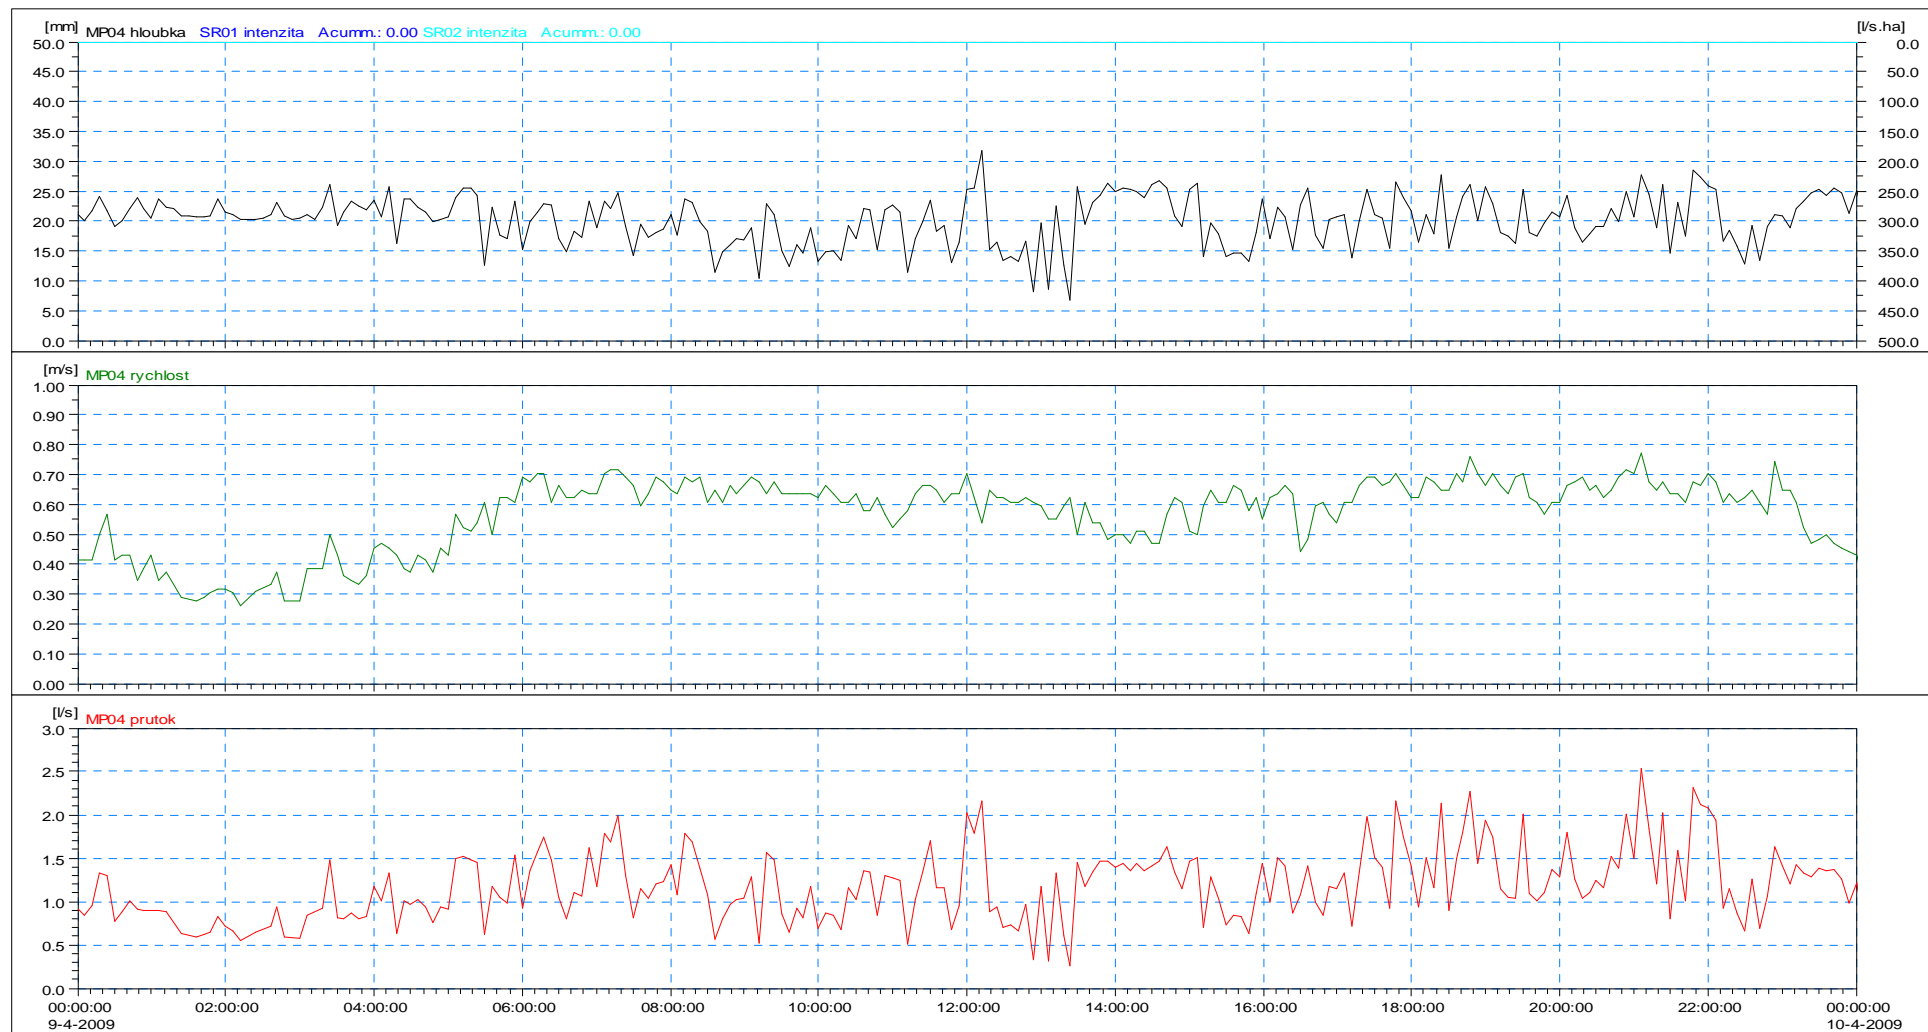
Průběh hydraulických veličin během typického bezdeštného dne v profilu MP4

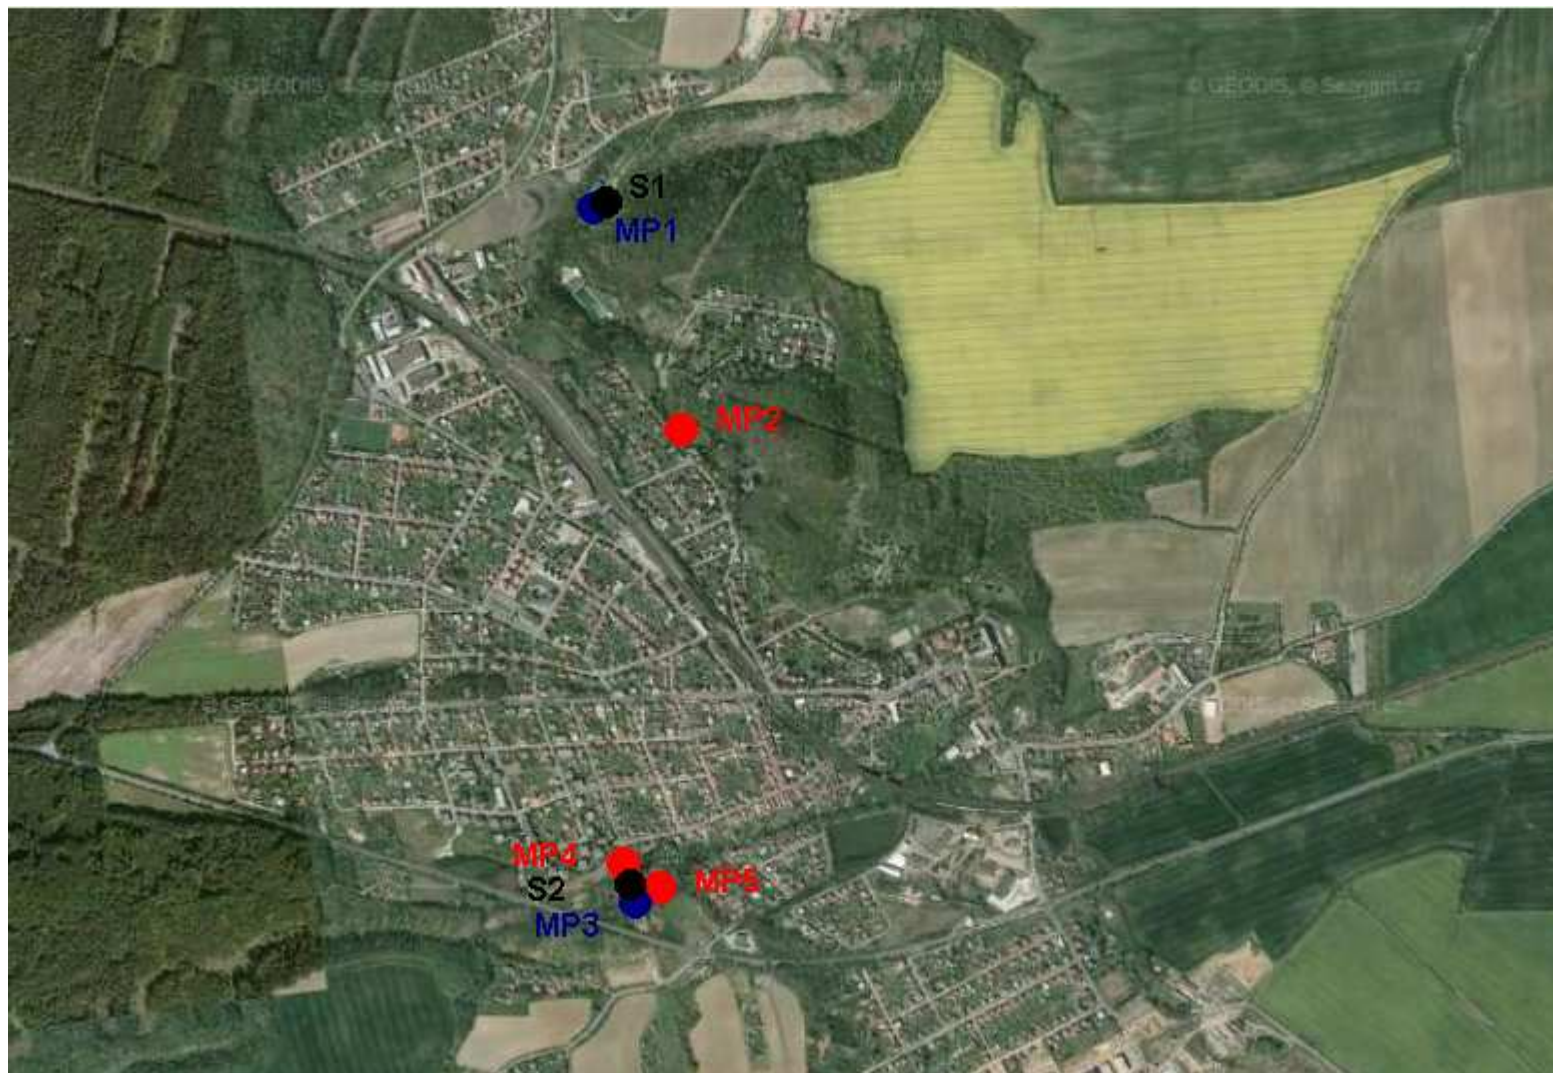
Schéma umístění měrných profilů
