**DODATEK Č. 4  
K PLÁNOVACÍ SMLOUVĚ  
pro ul. Arnoštova č.p. 374**

## VYJÁDŘENÍ KE STAVU OBJEKTU Arnoštova 374

konstrukční část

**1. VYJÁDŘENÍ K STAVU OBJEKTU ARNOŠTOVA 374, ÚVALY**

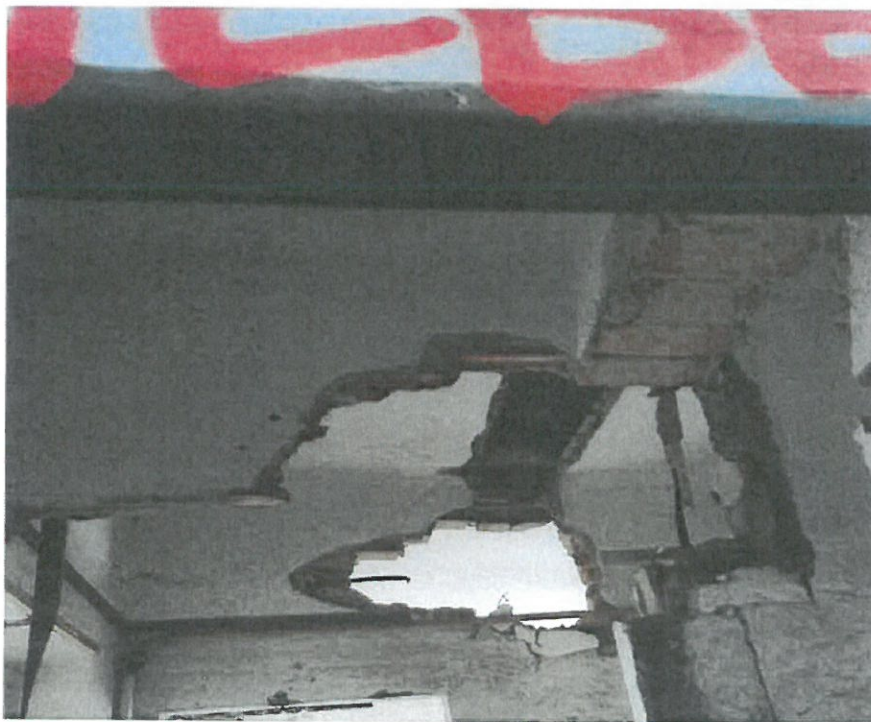
4-V druhé půlce objektu je rovněž patrné neodborné vyjmutí ocelových vodorovných nosných konstrukcí a lokálního narušení zdiva.
