## VYJÁDŘENÍ KE STAVU OBJEKTU Arnoštova 374

konstrukční část

p.č.252/7, k.ú.Úvaly

**1. VYJÁDŘENÍ K STAVU OBJEKTU ARNOŠTOVA 374, ÚVALY**

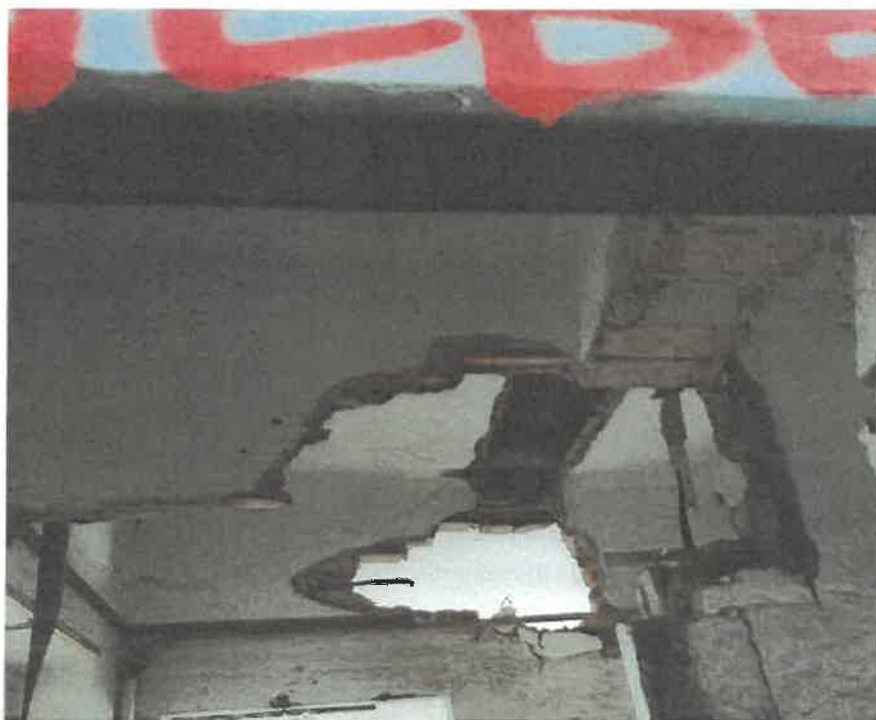
4-V druhé půlce objektu je rovněž patrné neodborné vyjmutí ocelových vodorovných nosných konstrukcí a lokálního narušení zdiva.
